THÉORIE PPL (A)

080 Principes du vol

7. Limites d'exploitation partie 1

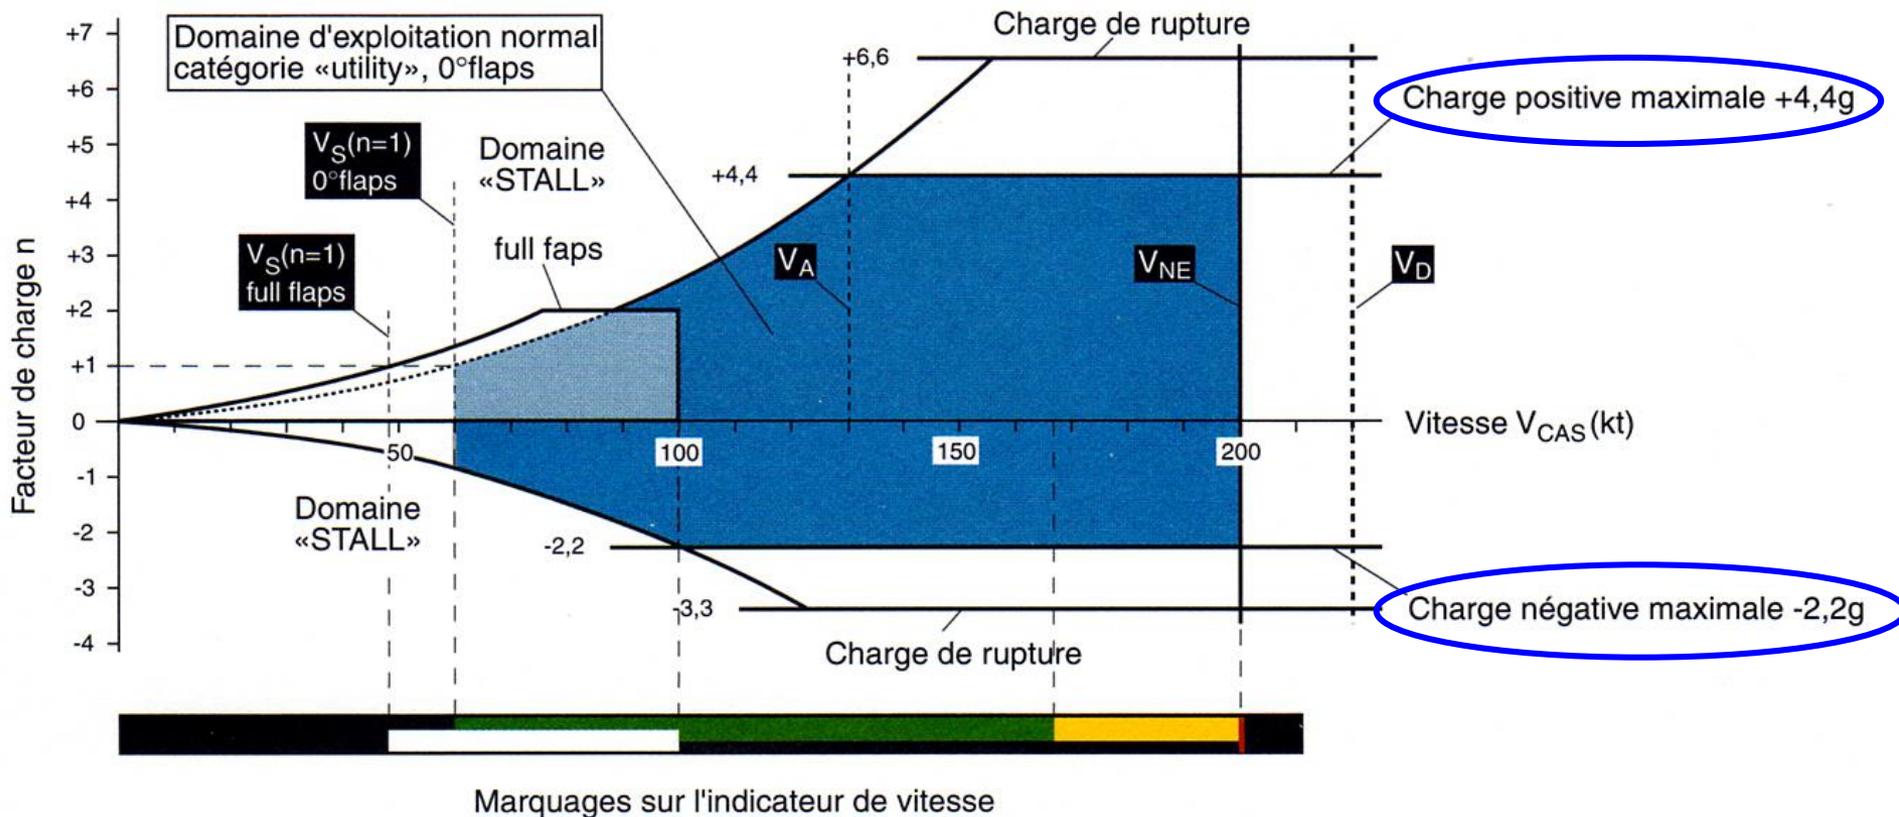
Enveloppe de manœuvre

Charge admissible maximale (dans l'exemple +4.4 g / -2.2 g)

Sans risque, si les matériaux n'ont pas été préalablement soumis à des phénomènes de vieillissement ou de fatigue

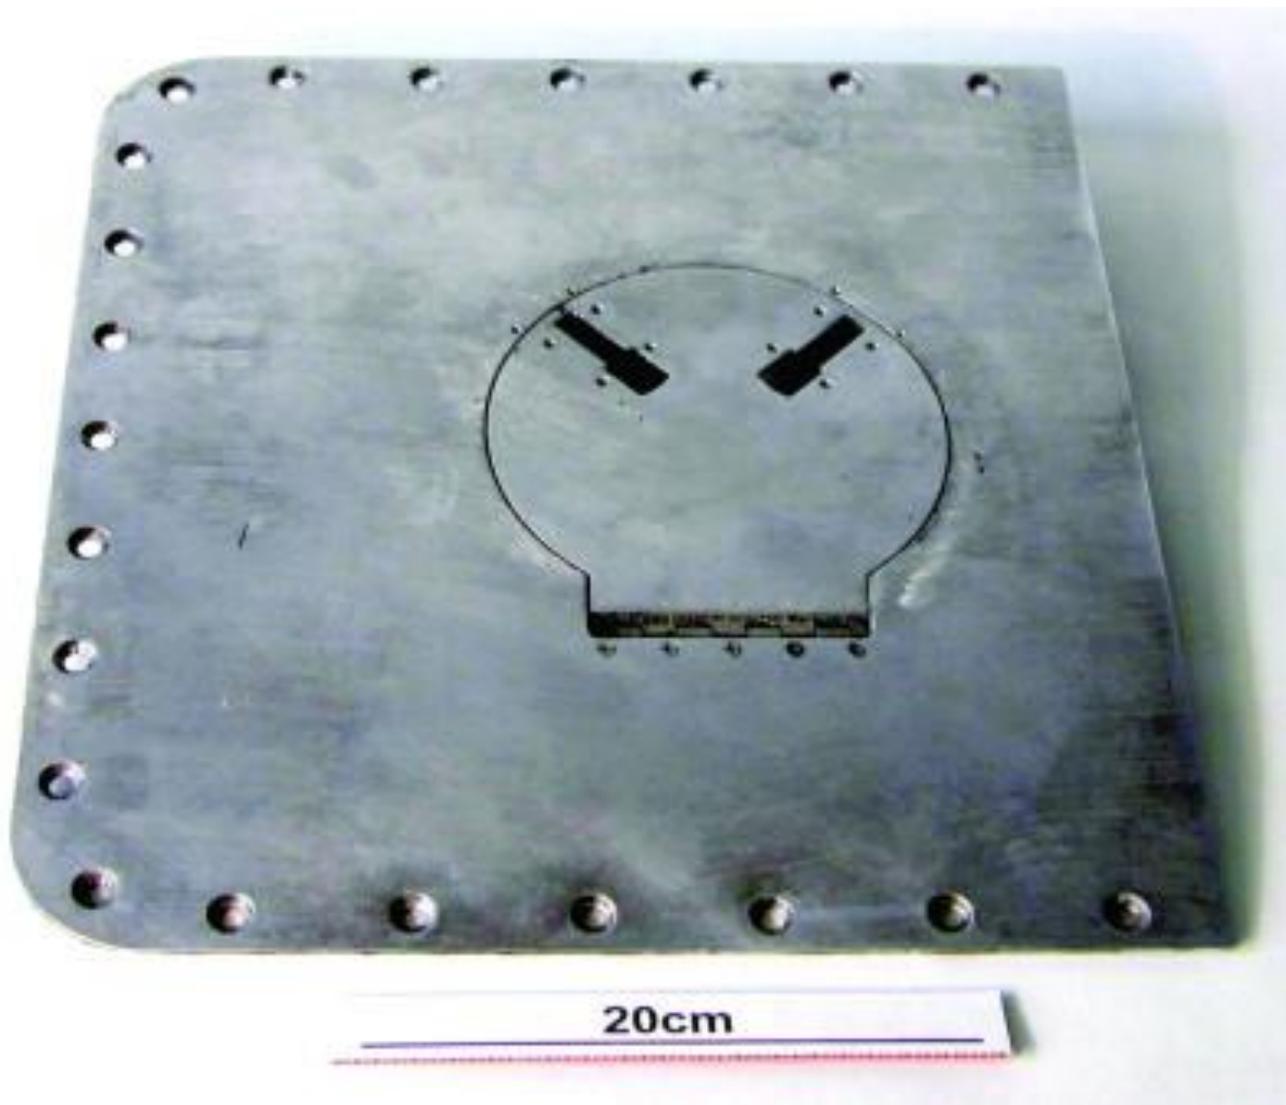
Surface externe d'un panneau d'aile et trappe de visite après décapage de la peinture

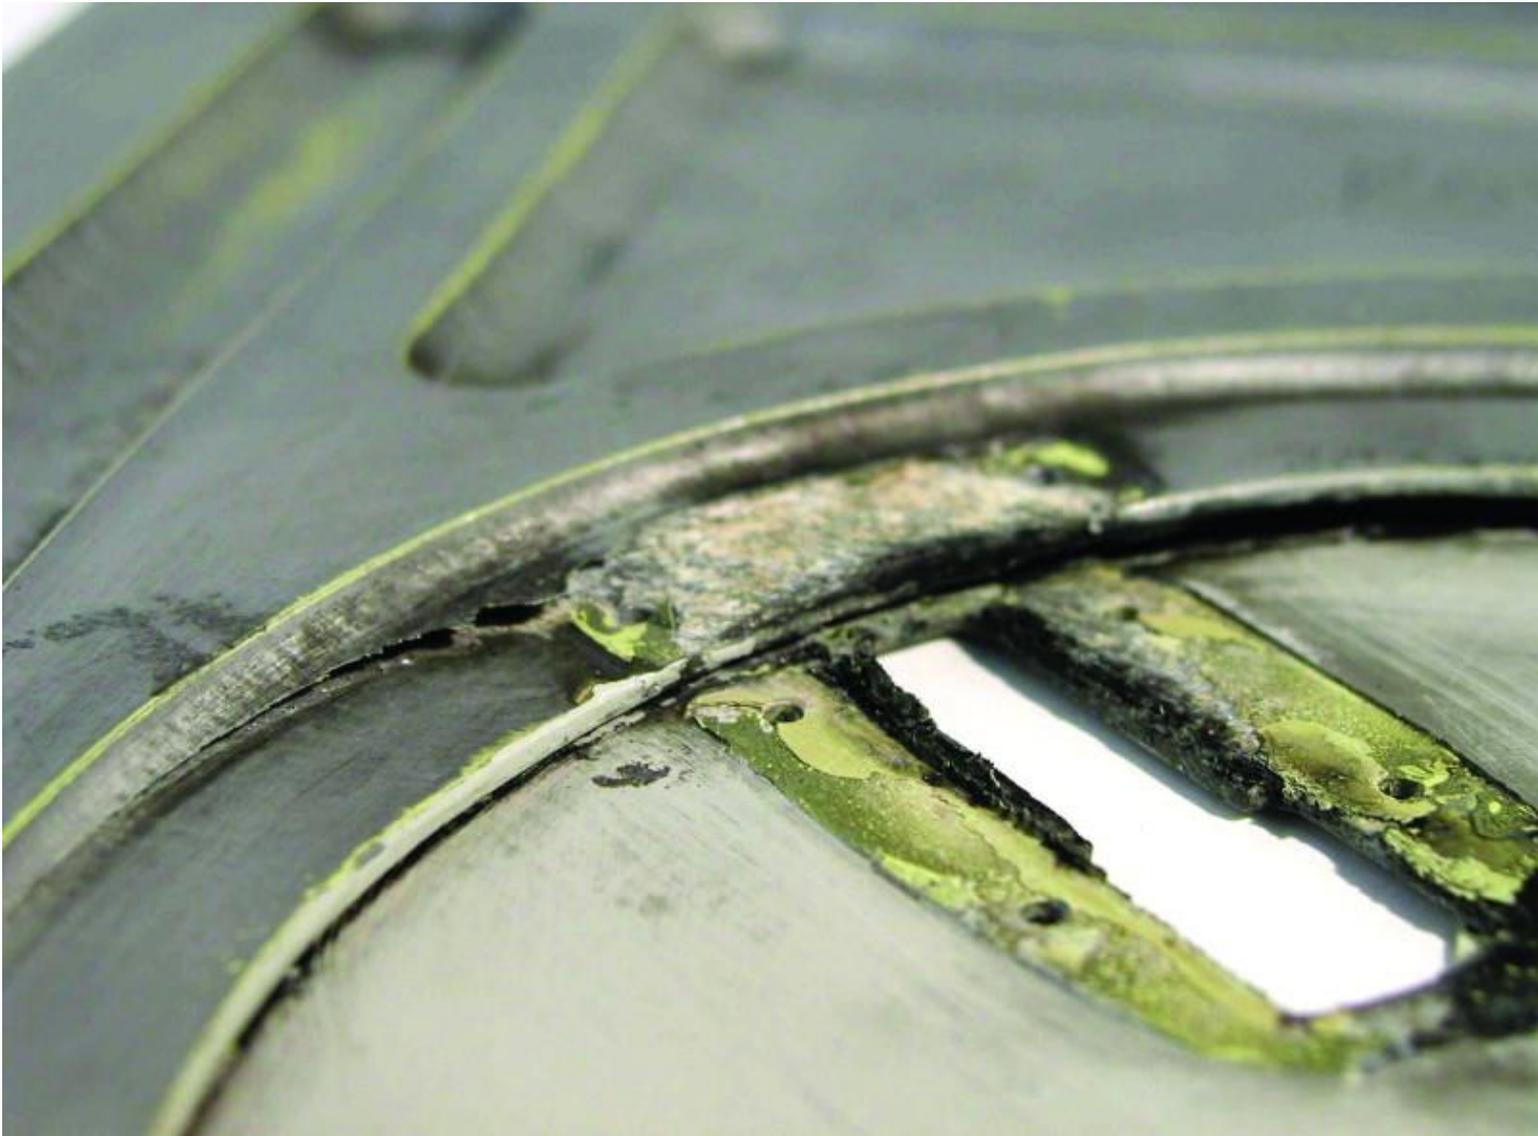
Exfoliation par corrosion sur la surface interne du panneau et trappe de visite

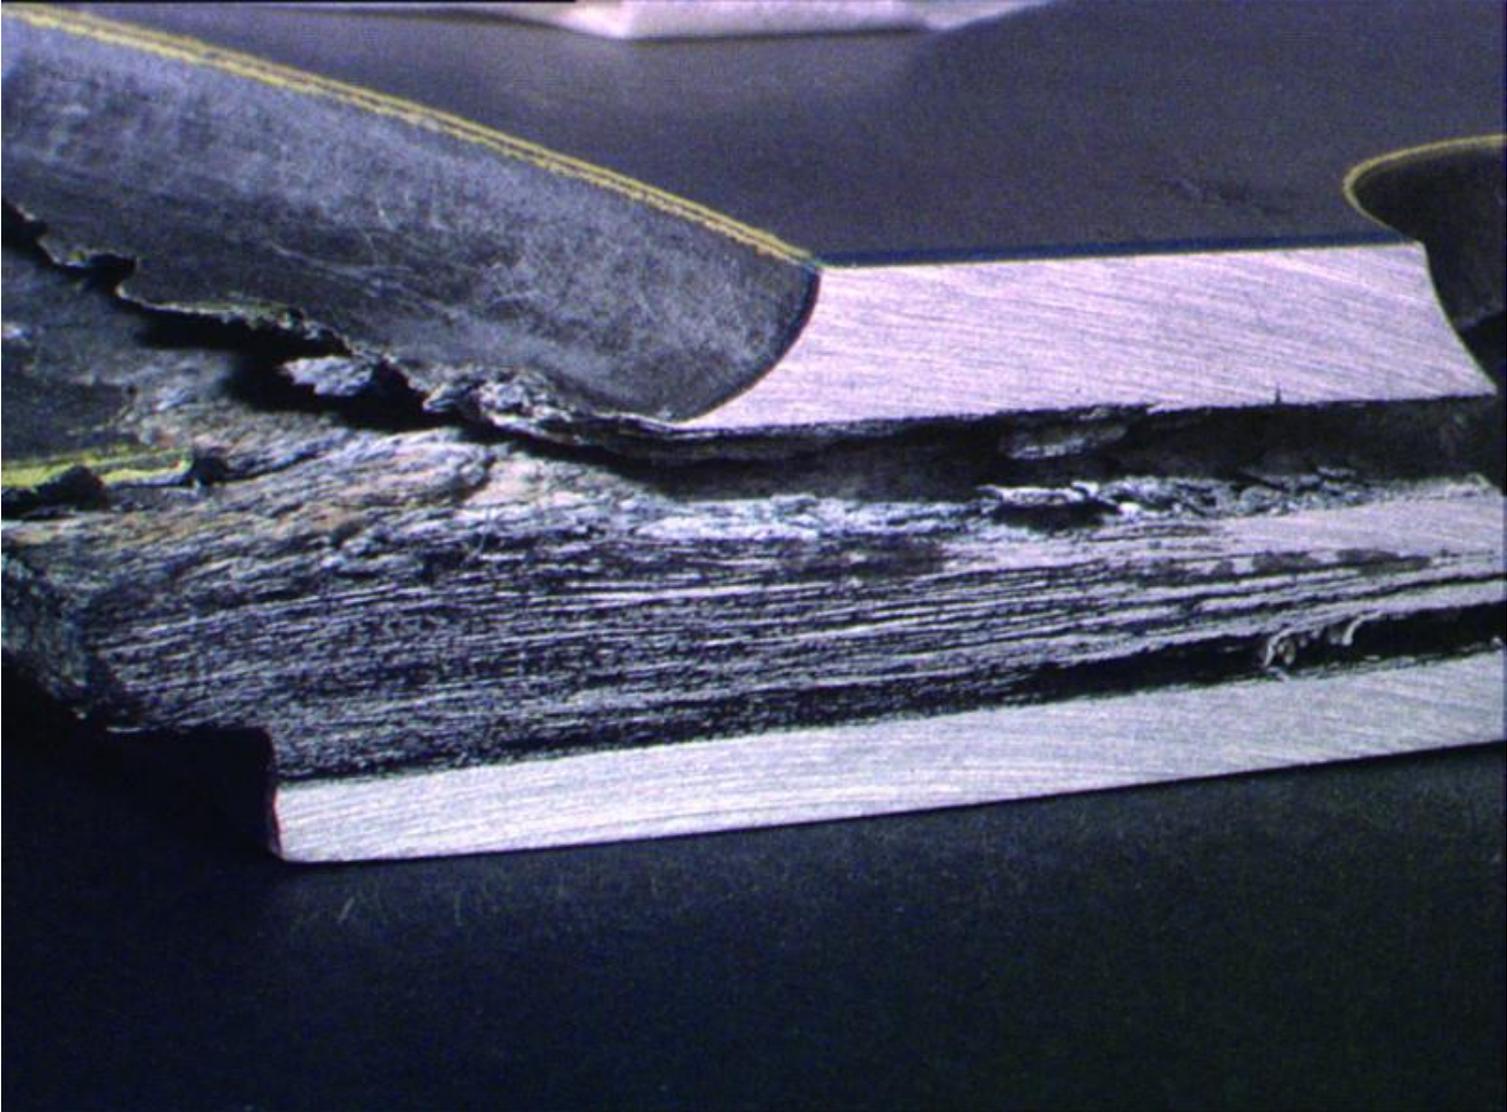
Image en coupe à travers le panneau montrant l'exfoliation par corrosion

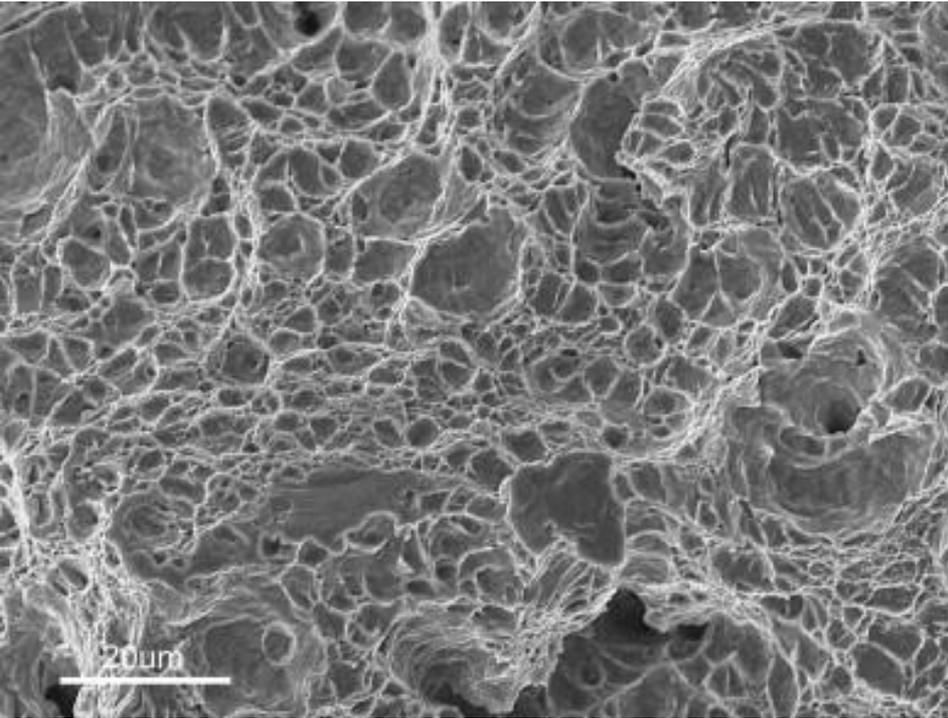
Erreur de traitement d'un boulon lors de sa fabrication ayant amené un **vieillesse prématuré** du boulon

Les propriétés mécaniques ne sont plus celles calculées!

Surface de fracture ductile au centre du boulon

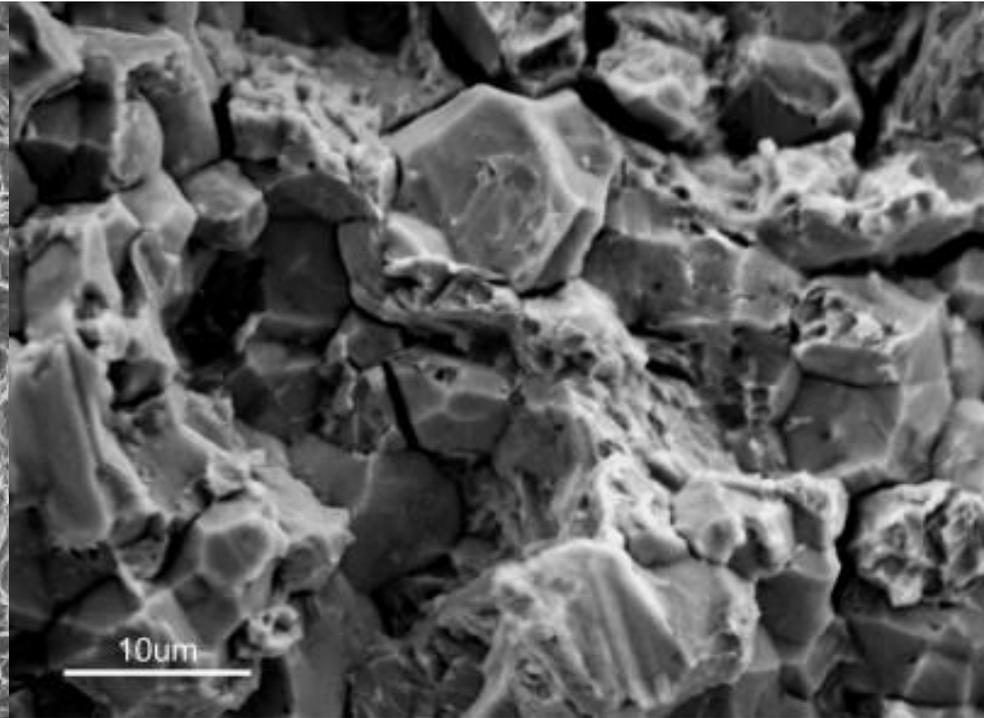
Surface de fracture cassante à la circonférence du boulon

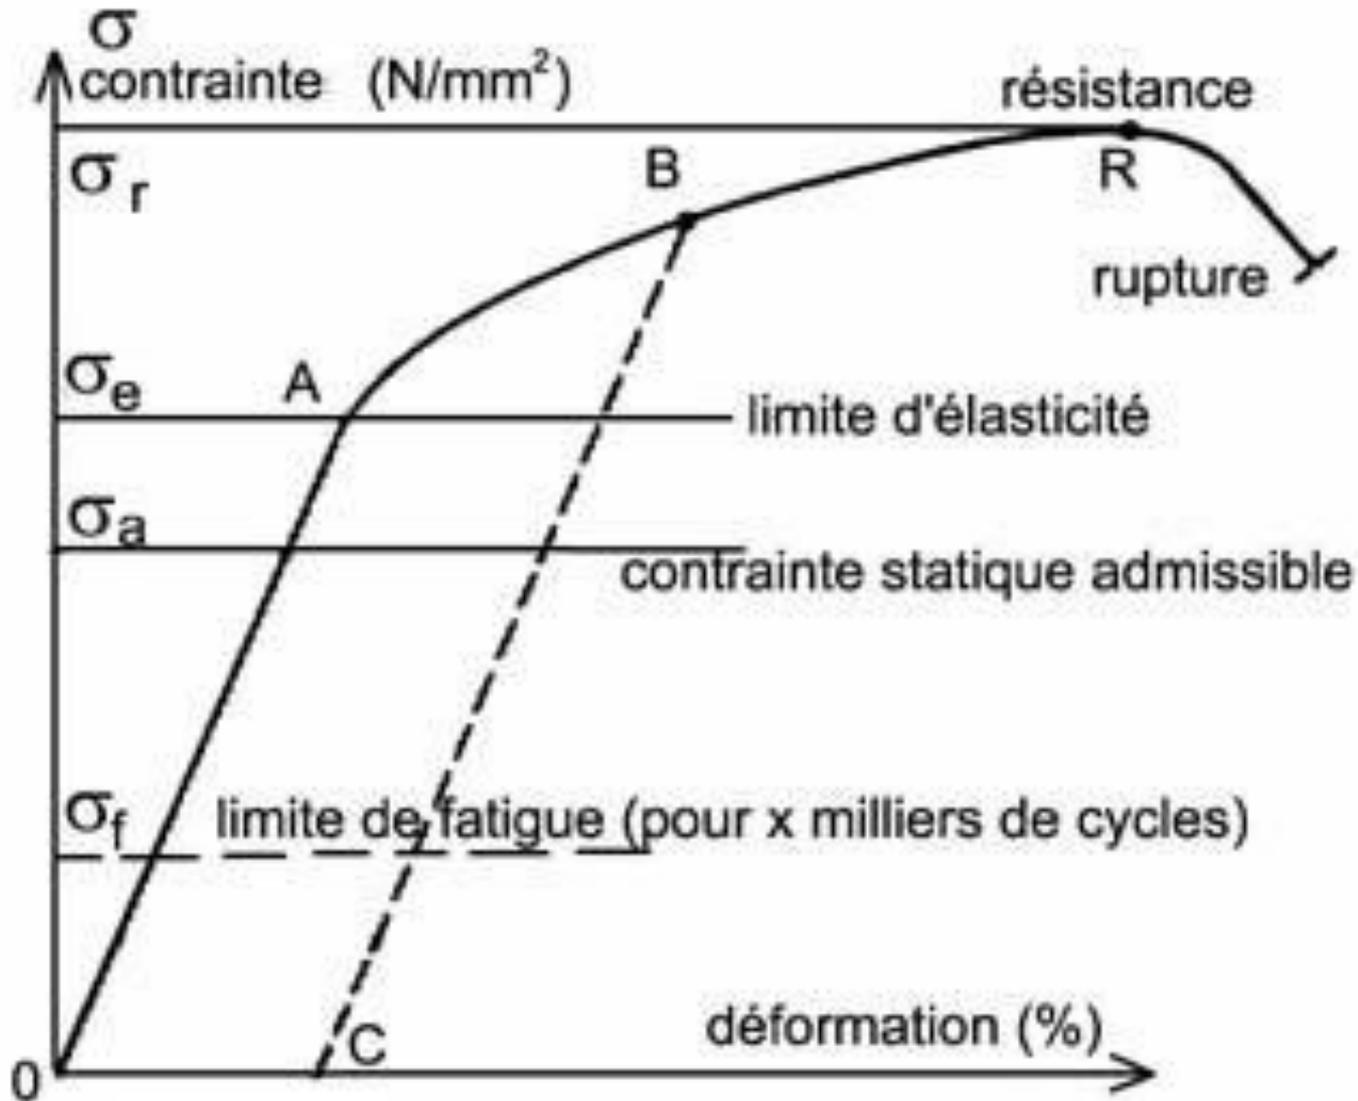
Exemple pour un métal typique

Contraintes appliquées	Nombre de cycles entraînant la rupture
Charge de rupture (CR)	1
3/4 CR	100
2/3 CR	1000
1/2 CR	10'000
1/3 CR	infini

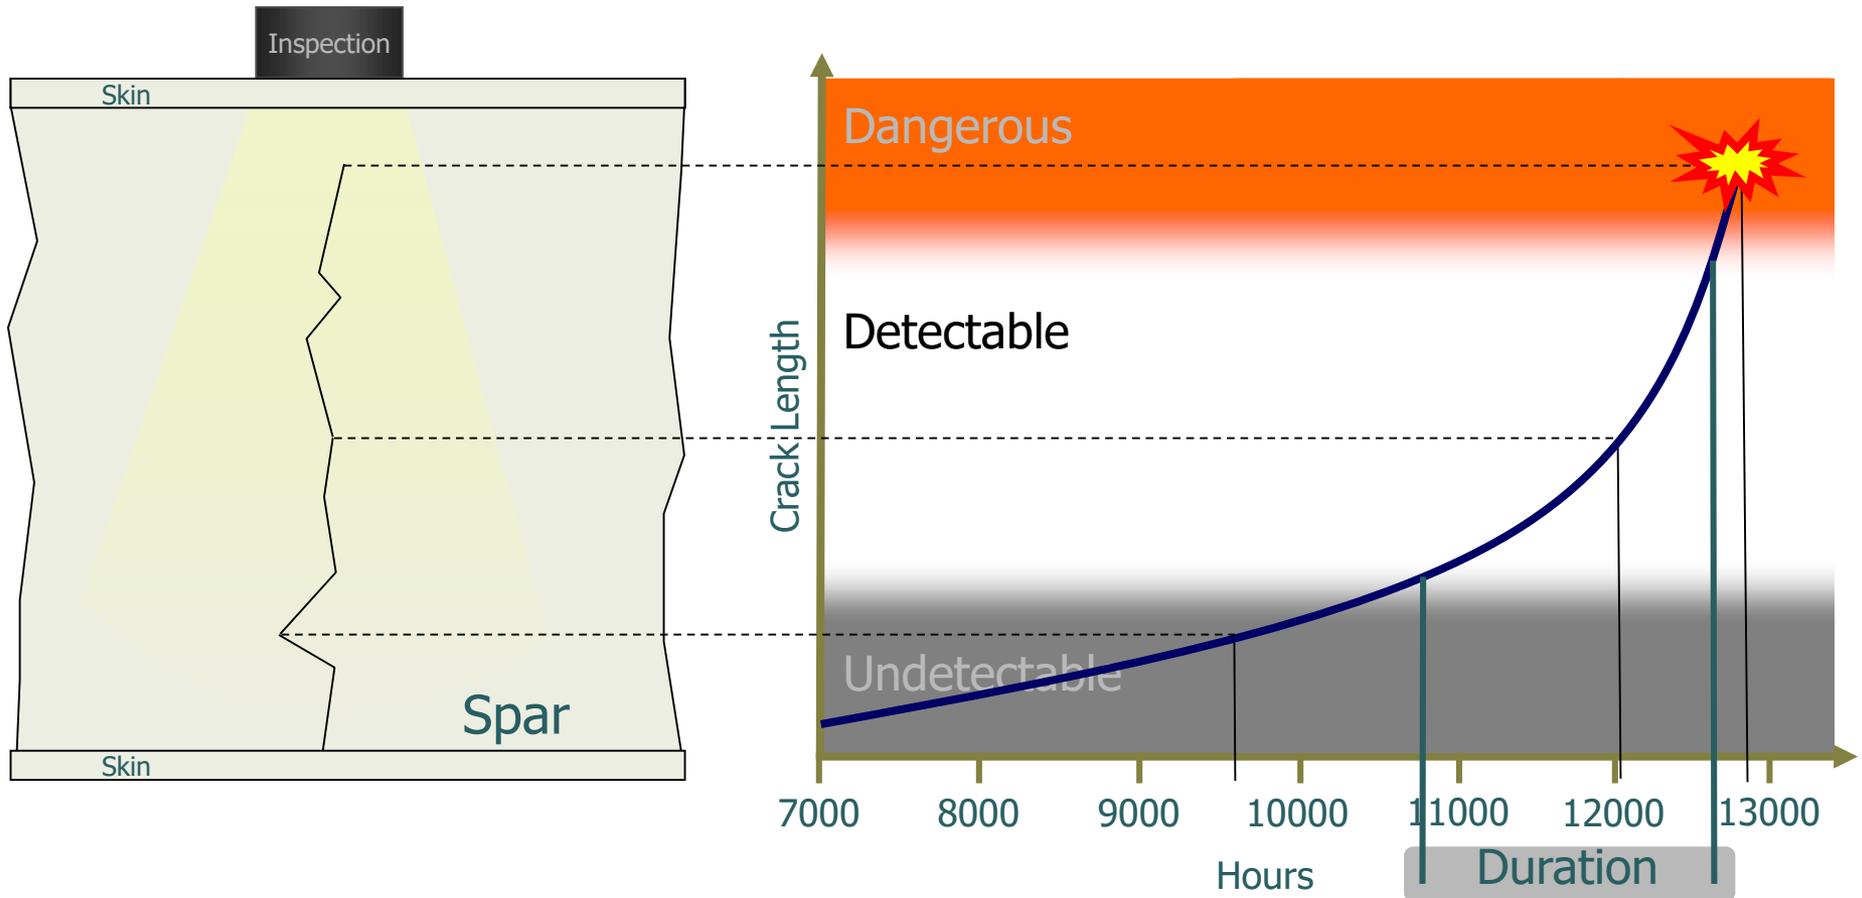
Exemple pour un métal typique Concept «Damage tolerant»

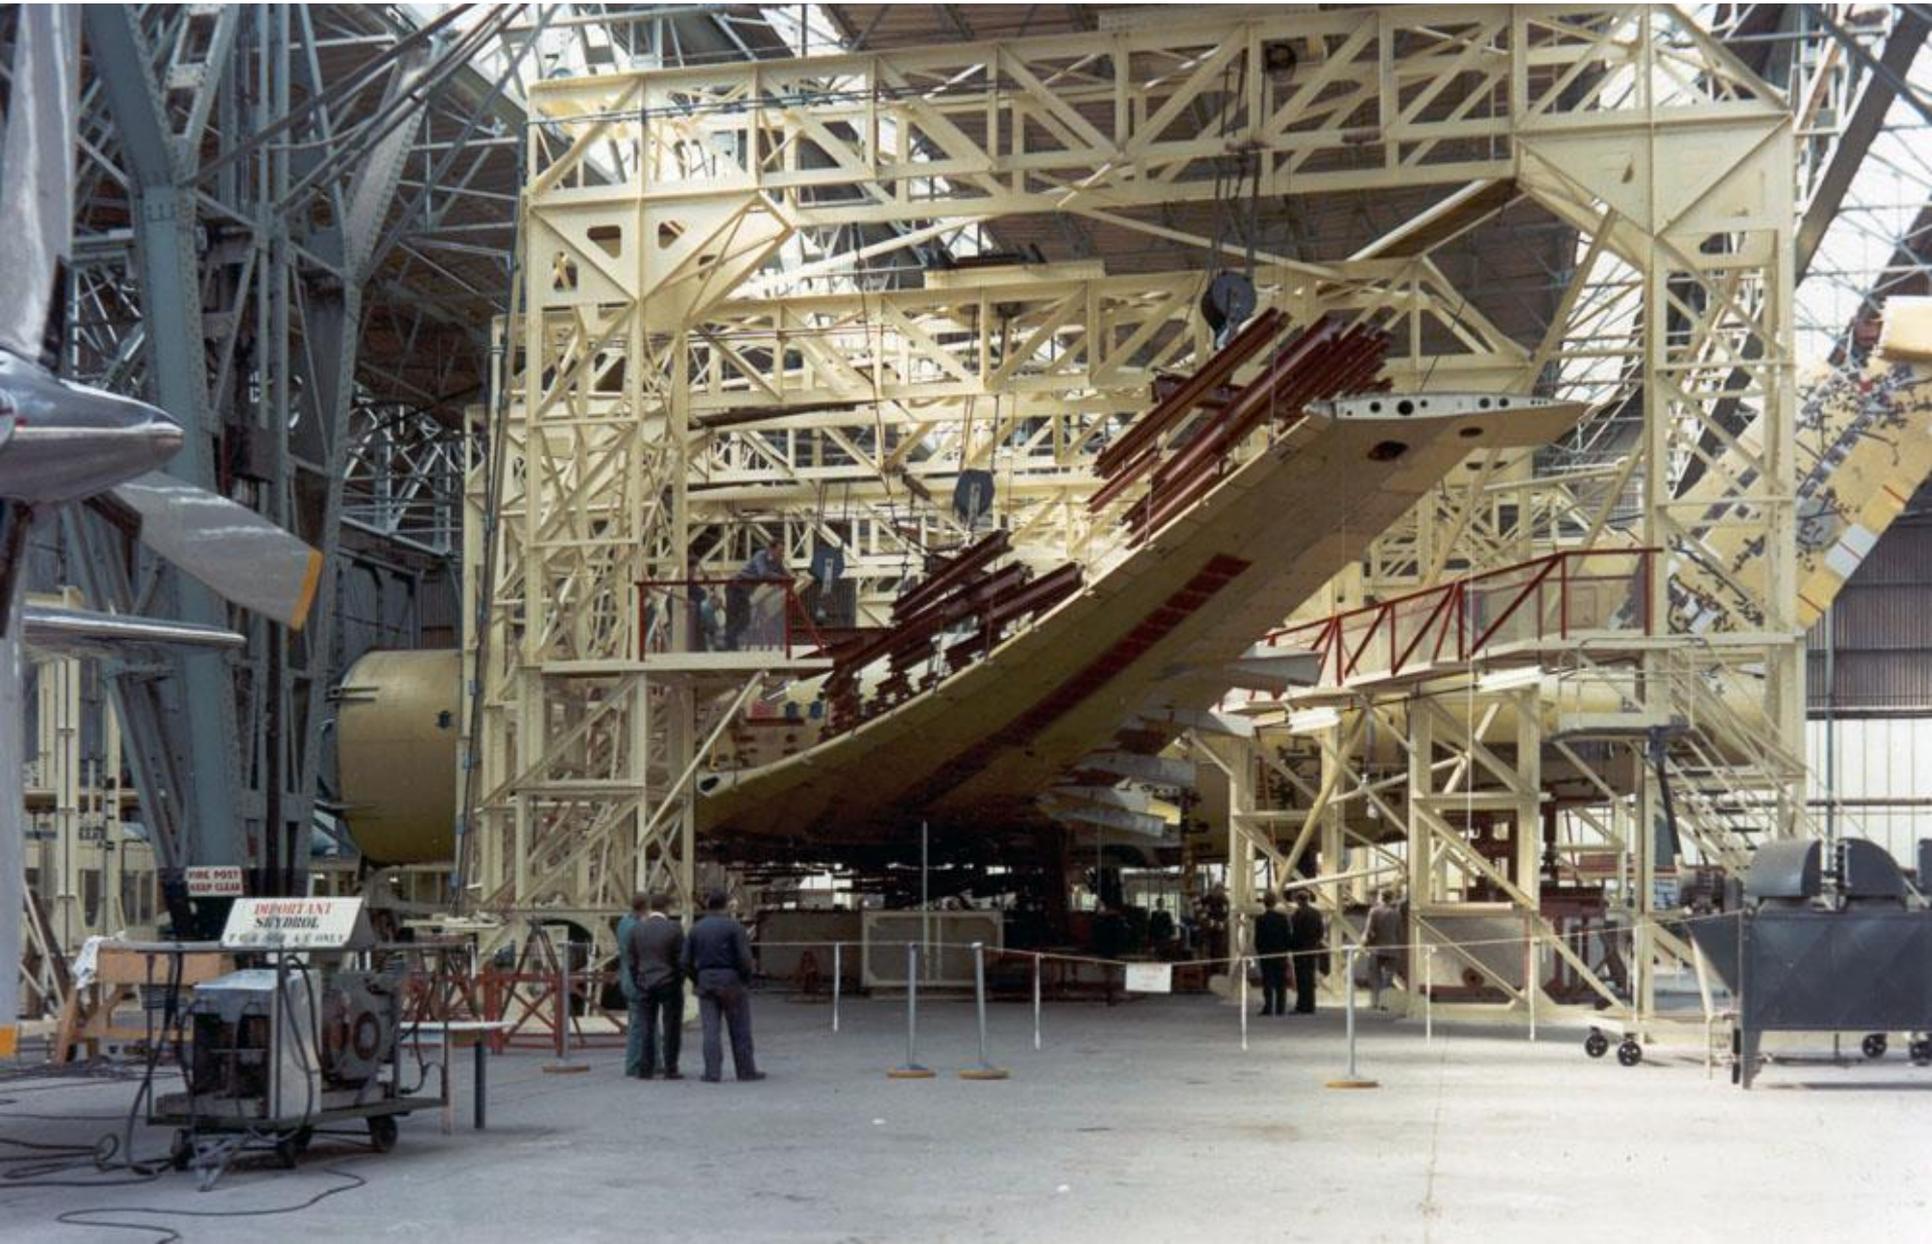
Enveloppe de manœuvre

Charge entre +4.4 g et + 6.6 g et entre -2.2 g et -3.3 g

Domaine des **déformations plastiques** (p.ex. métaux): les matériaux **se déforment**, puis **ne reviennent pas** à leur état initial une fois que la contrainte disparaît. Des **déformations permanentes** peuvent apparaître sur l'avion.

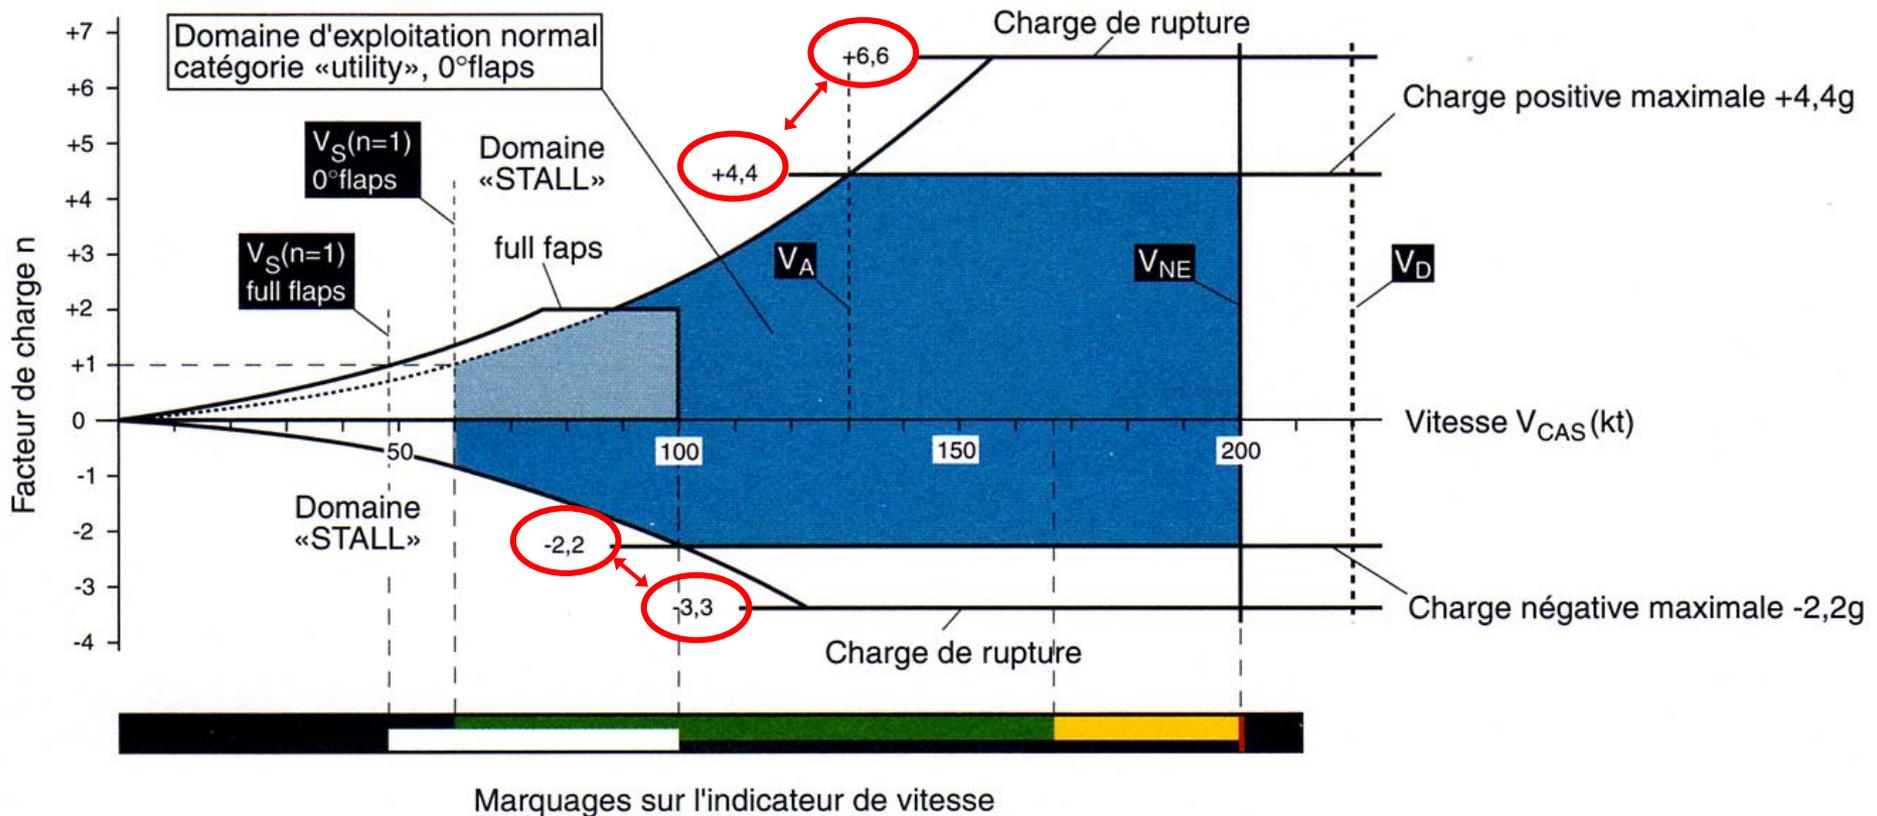
Enveloppe de manœuvre

L'aéronef est censé tenir. Il est par contre possible que l'aéronef soit endommagé de telle manière **qu'il ne soit plus réparable!**

IDEE FAUSSE (mais largement répandue): « il ne se passe rien de dommageable jusqu'à 1.5 x la charge admissible »

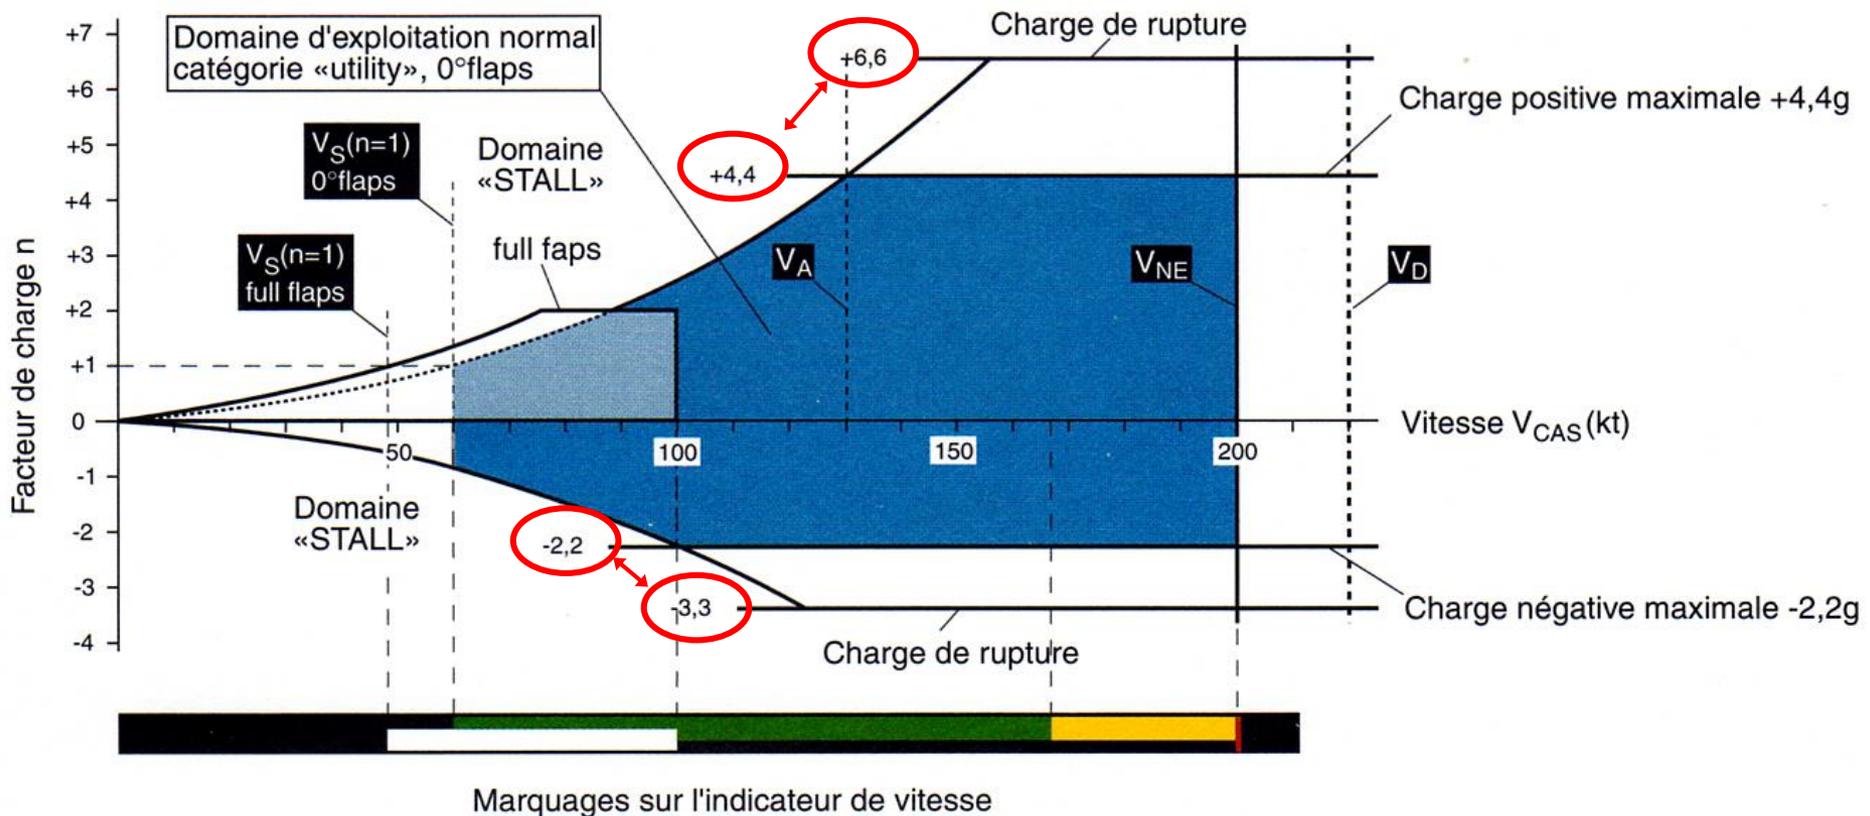
Enveloppe de manœuvre

Charge de rupture +6.6 g / -3.3 g (1.5 x charge admissible maximum pour les métaux)

En-dessus de la charge de rupture, le constructeur ne **garantit plus la résistance structurelle de l'aéronef**

L'aéronef court le danger d'une **rupture structurelle**

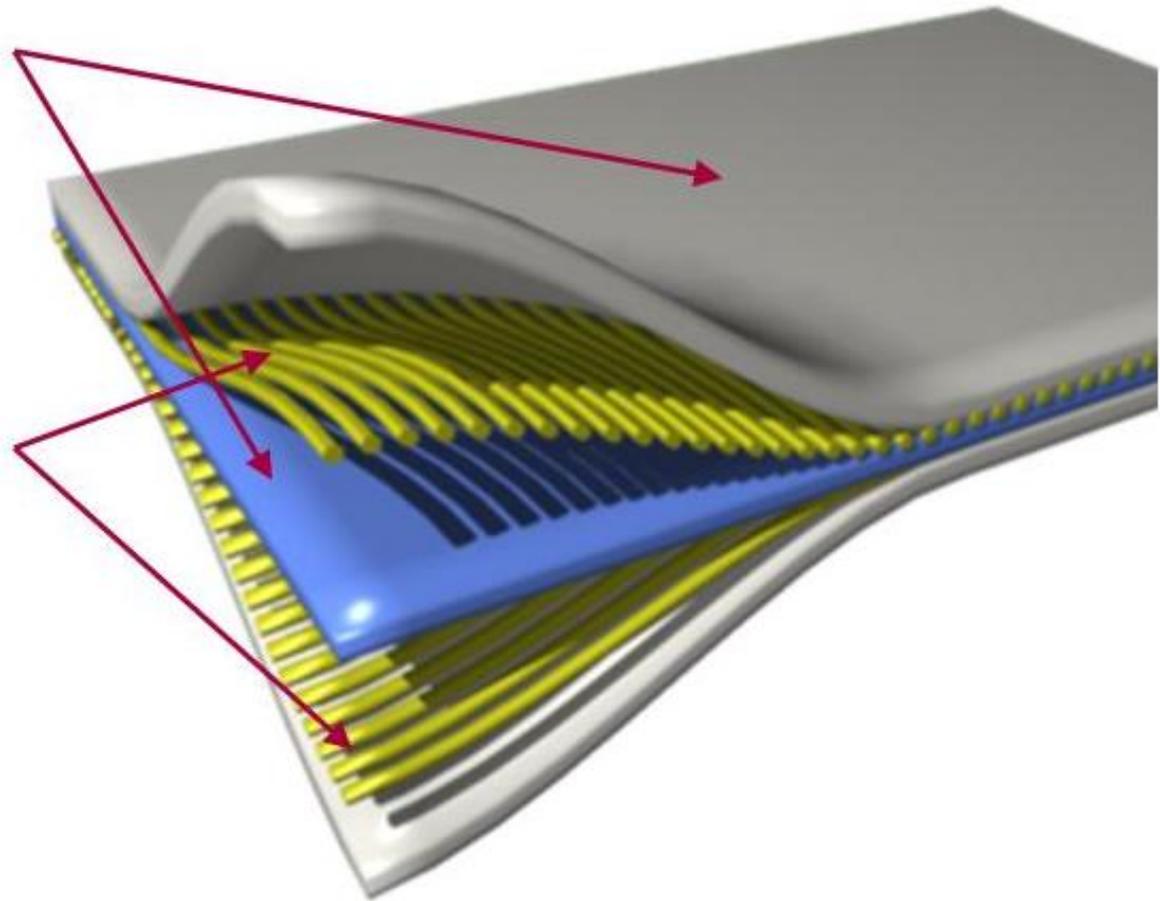
Pour les **matériaux composites**, qui ne connaissent pas de domaine de déformation plastique, et au comportement parfois encore pas assez connu, il y a souvent un **facteur de sécurité de 2 x** la charge maximale admissible.

La **matrice** assure la cohésion de la pièce ainsi que certaines propriétés (tenue diélectrique, au choc etc).

Le **renfort** assure la résistance mécanique de la pièce.

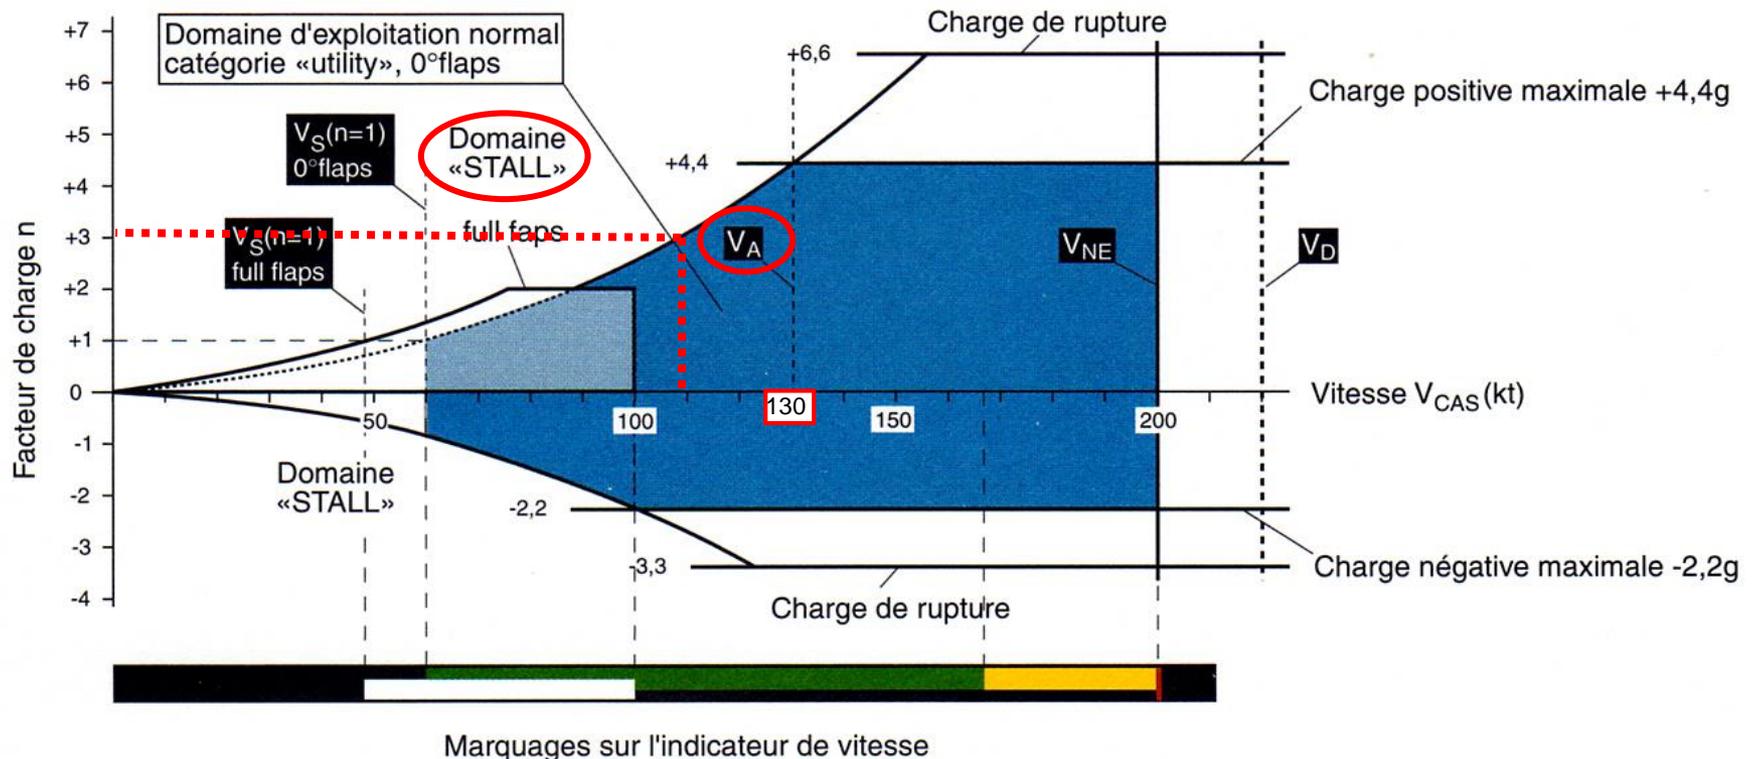
V_A : Design Manoeuvring Speed

V_A est la vitesse jusqu'à laquelle un **braquage brusque et complet de la profondeur en cabrage** (nose up) peut être fait **sans dépasser le facteur de charge limite**.

Exemple: à 110 KIAS (en-dessous de V_A 130 KIAS), l'aéronef décroche avant qu'il ait atteint la charge maximale autorisée.

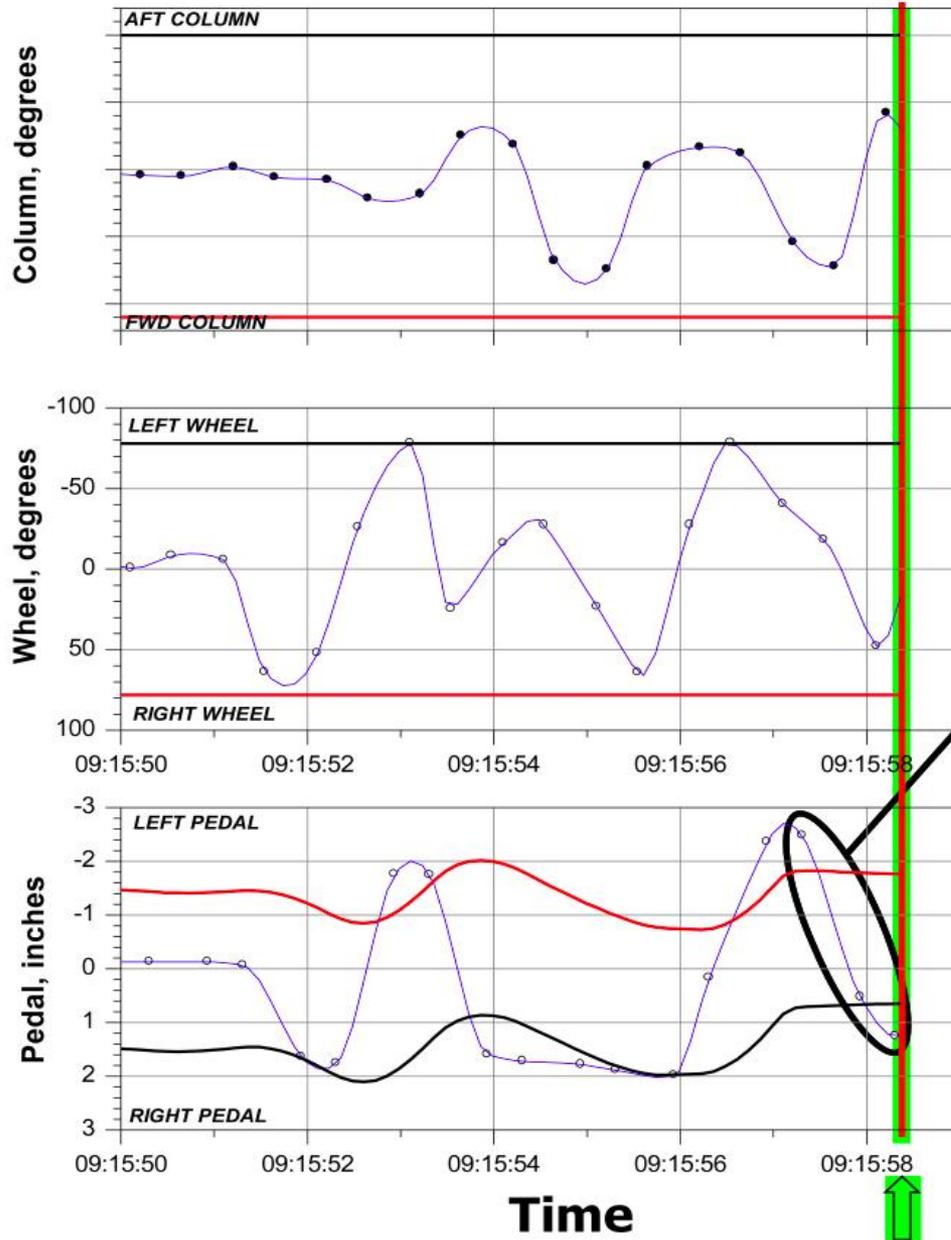
Control Inputs Following Start of Second Wake Encounter

Time = 09:15:58.4

- Wheel moves right
- Full right pedal input

Fourth full alternating rudder pedal input

- **Vertical stabilizer separates from airplane**

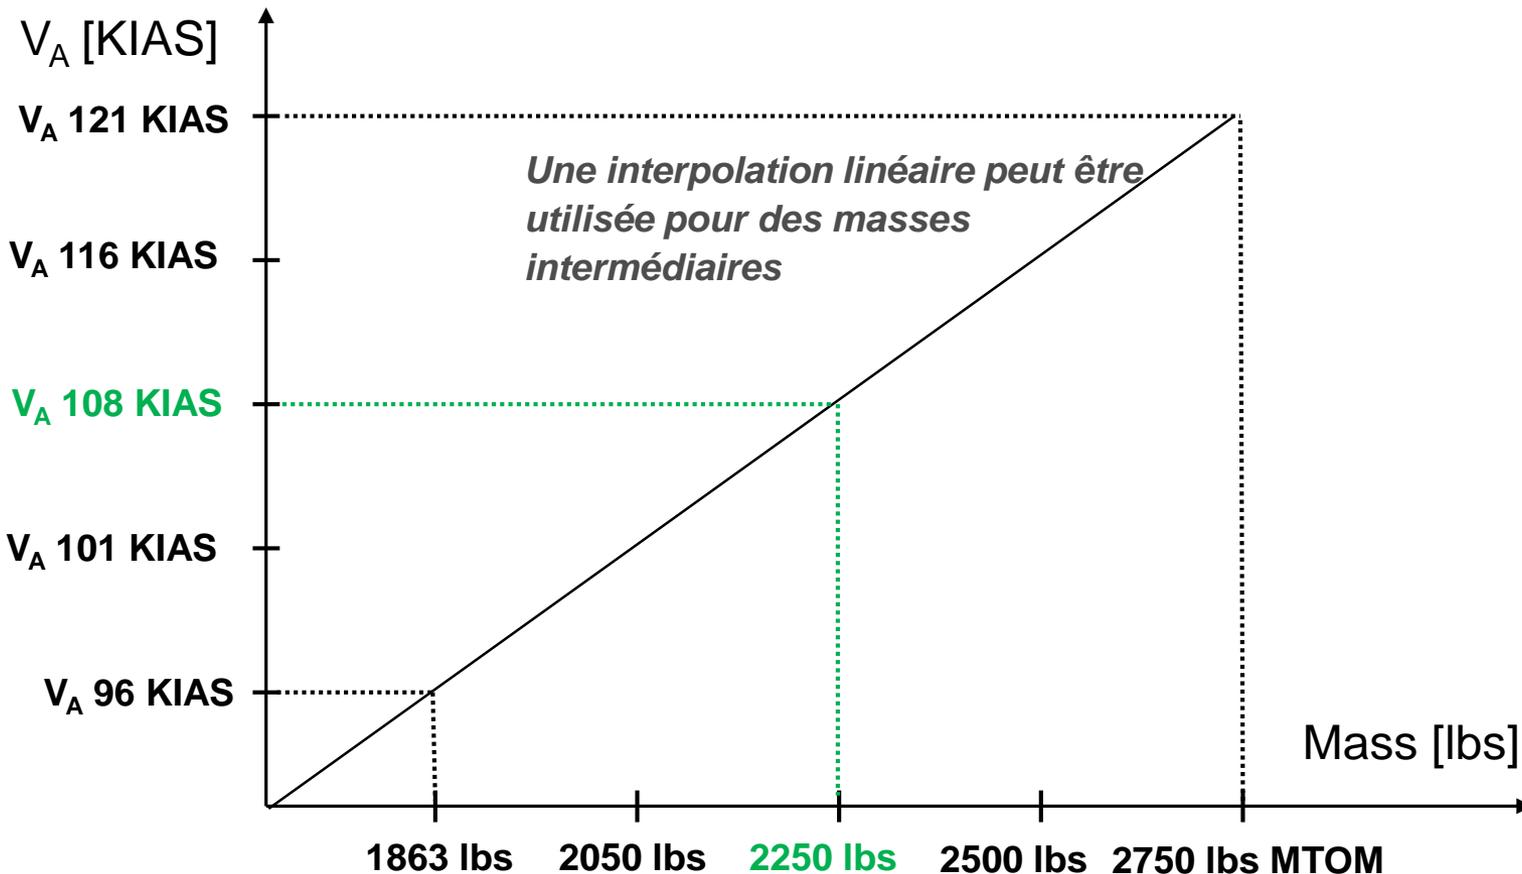
V_A : Design Manoeuvring Speed

Une interpolation linéaire peut être utilisée pour des masses intermédiaires

Exemple: à 2250 lbs, la V_A est de 108 Kt
