THÉORIE PPL (A)

080 Principes du vol

7. Limites d'exploitation partie 1

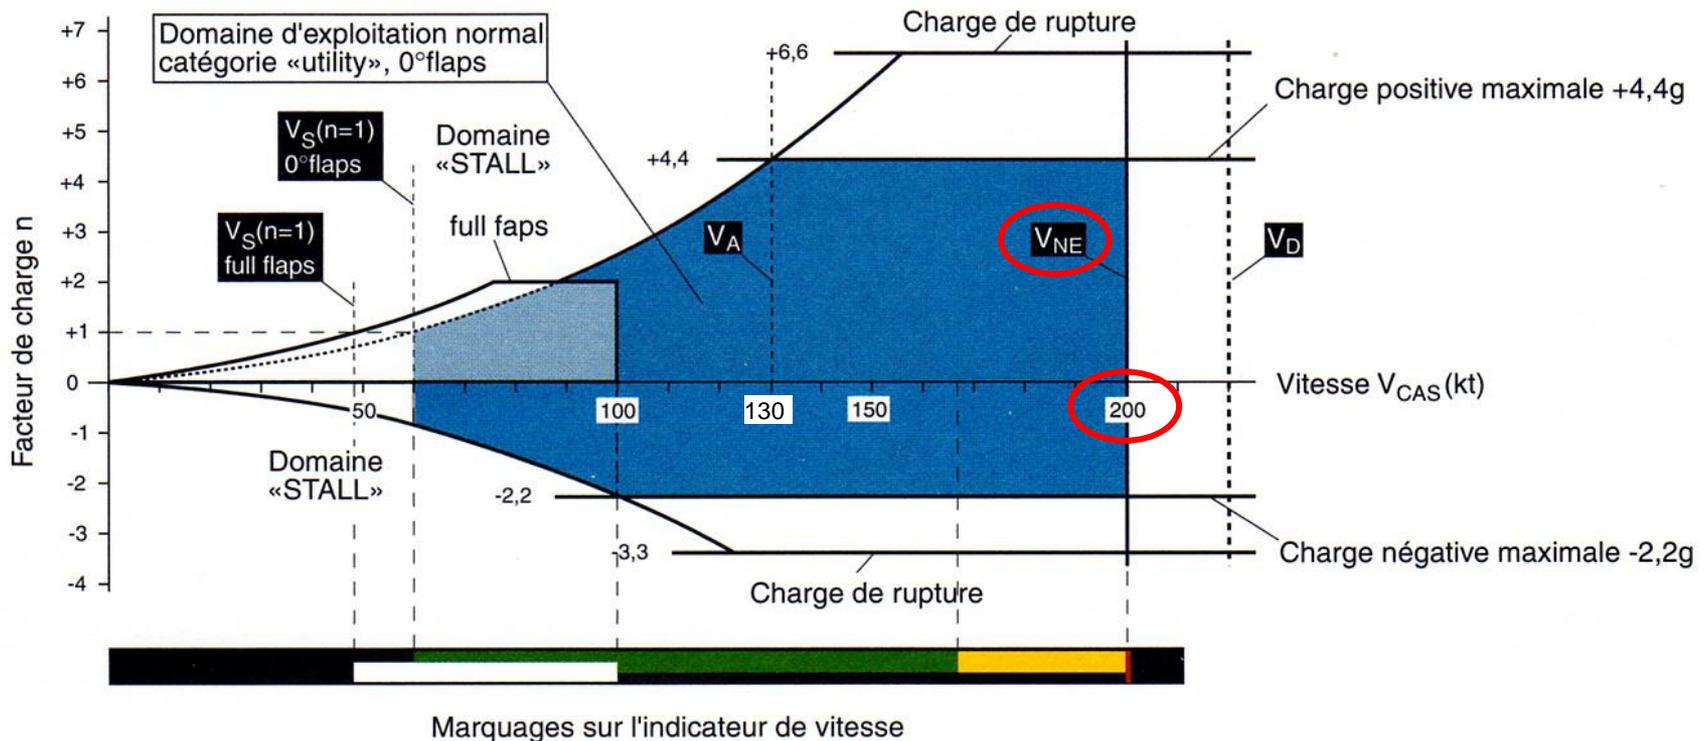
V_{NE} : Never Exceed Speed

V_{NE} est la vitesse à ne jamais dépasser, sous aucune circonstance

- Si cette vitesse est dépassée, il peut se produire notamment des **phénomènes de flottement (flutter)** où les gouvernes ou même les surfaces entières entrent en **résonance**
- l'aéronef court le danger d'une **dislocation en vol**

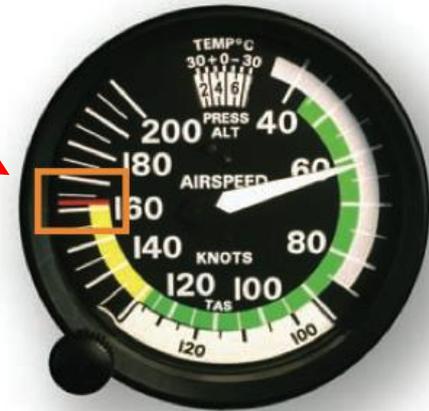
V_{NE} est indiquée par un trait rouge sur l'indicateur de vitesse

V_{NE} is denoted by the red radial line

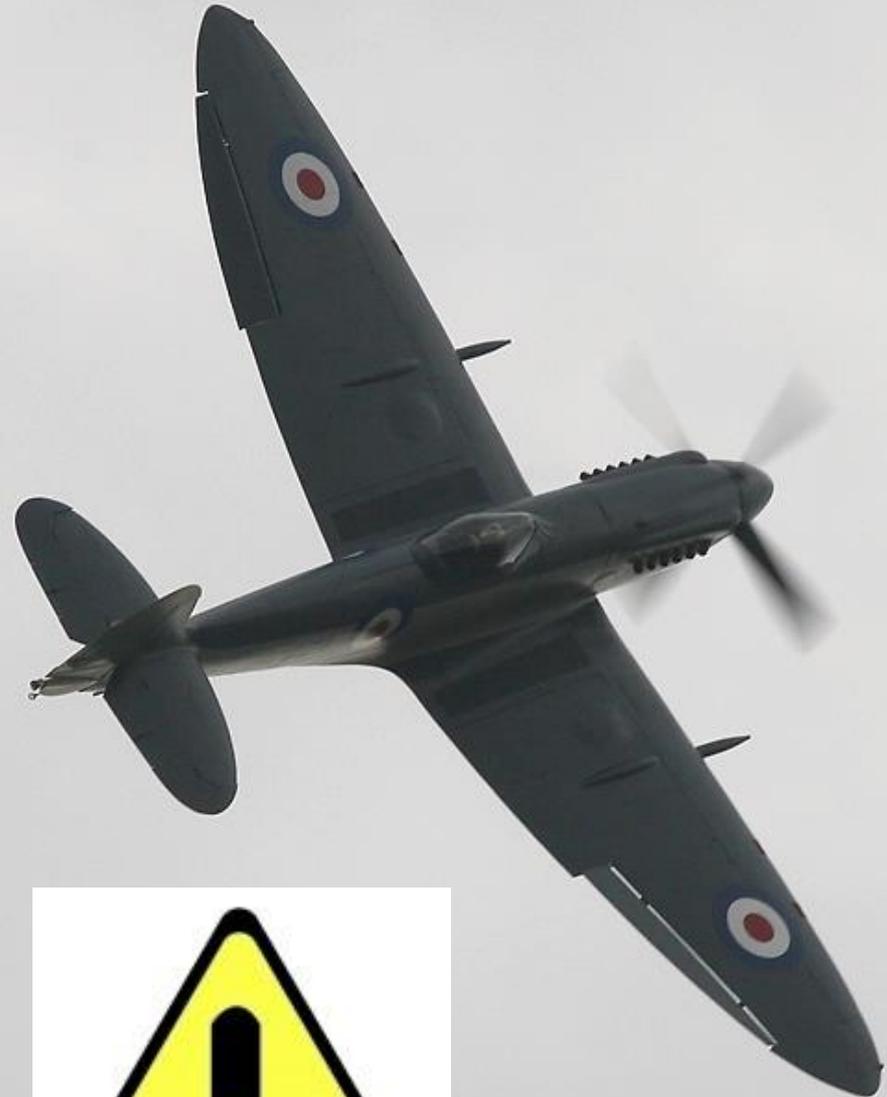
la V_{NE} indiquée IAS se réduit avec l'altitude, car la TAS augmente (à raison d'environ 2% par 1000 ft)

Supermarine Seafire

Altitude feet	Max. IAS knots	Mach no.
Sea level – 10 000	455	0.78
10 000 – 15 000	410	0.78
15 000 – 20 000	375	0.78
20 000 – 25 000	340	0.78
25 000 – 30 000	300	0.78
30 000 – 35 000	270	0.78
35 000 +	240	0.78

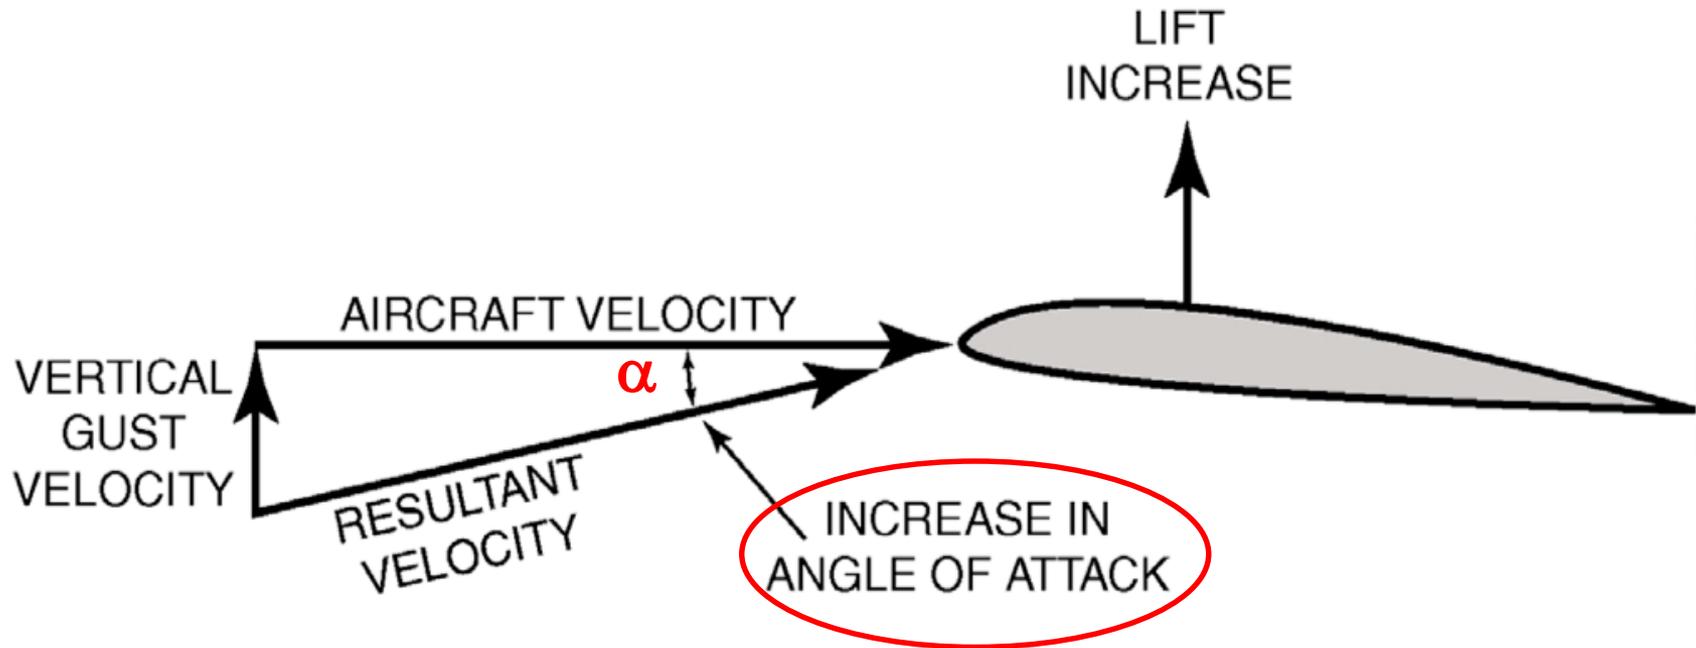
Rafales / GUST

- Si l'aéronef est pris dans une rafale verticale, **l'angle d'attaque α est augmenté**
- **Augmentation de l'angle d'attaque = augmentation de la portance**
- Comme le **facteur de charge est le rapport de la portance à la masse (lift/mass)**, il y a augmentation du facteur de charge

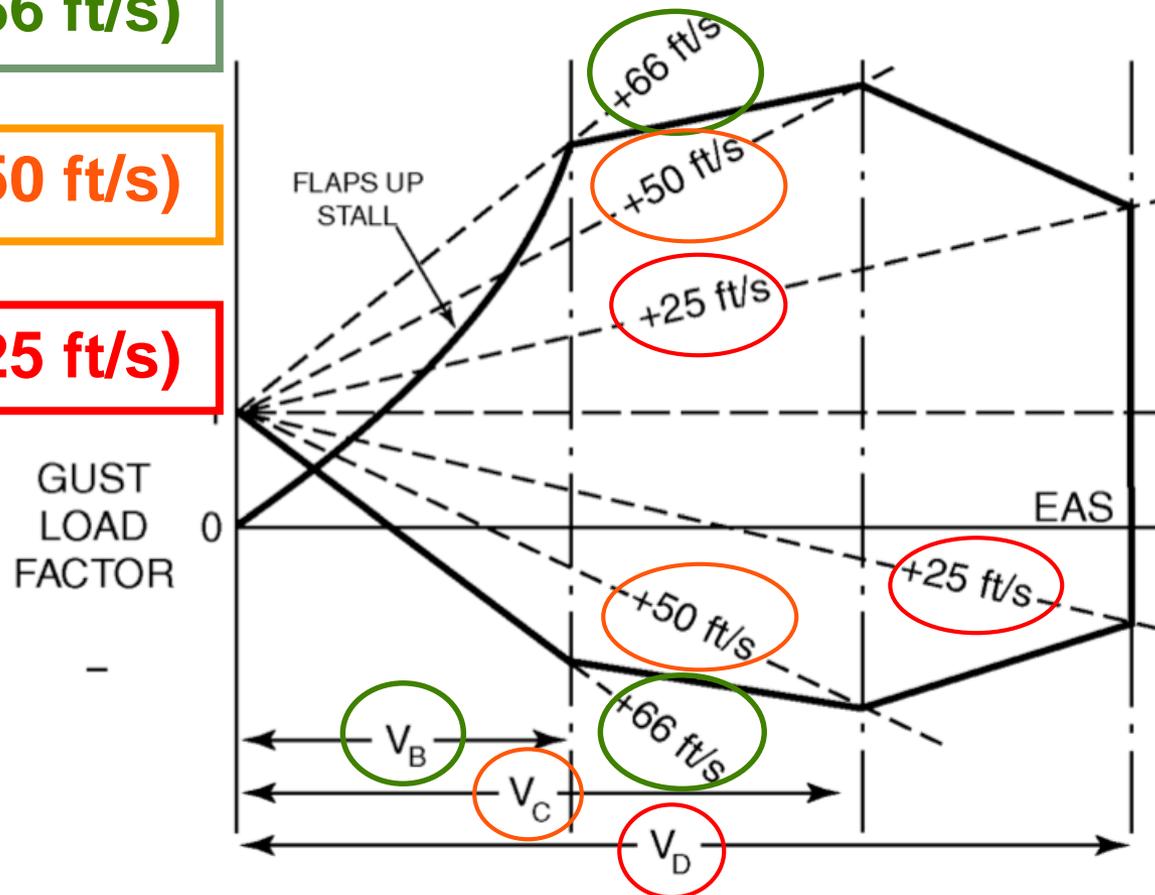
Enveloppe de rafales / GUST

Rafales verticales définies et vitesses associées
(EASA CS-23)

V_B (+/- 66 ft/s)

V_C (+/- 50 ft/s)

V_D (+/- 25 ft/s)

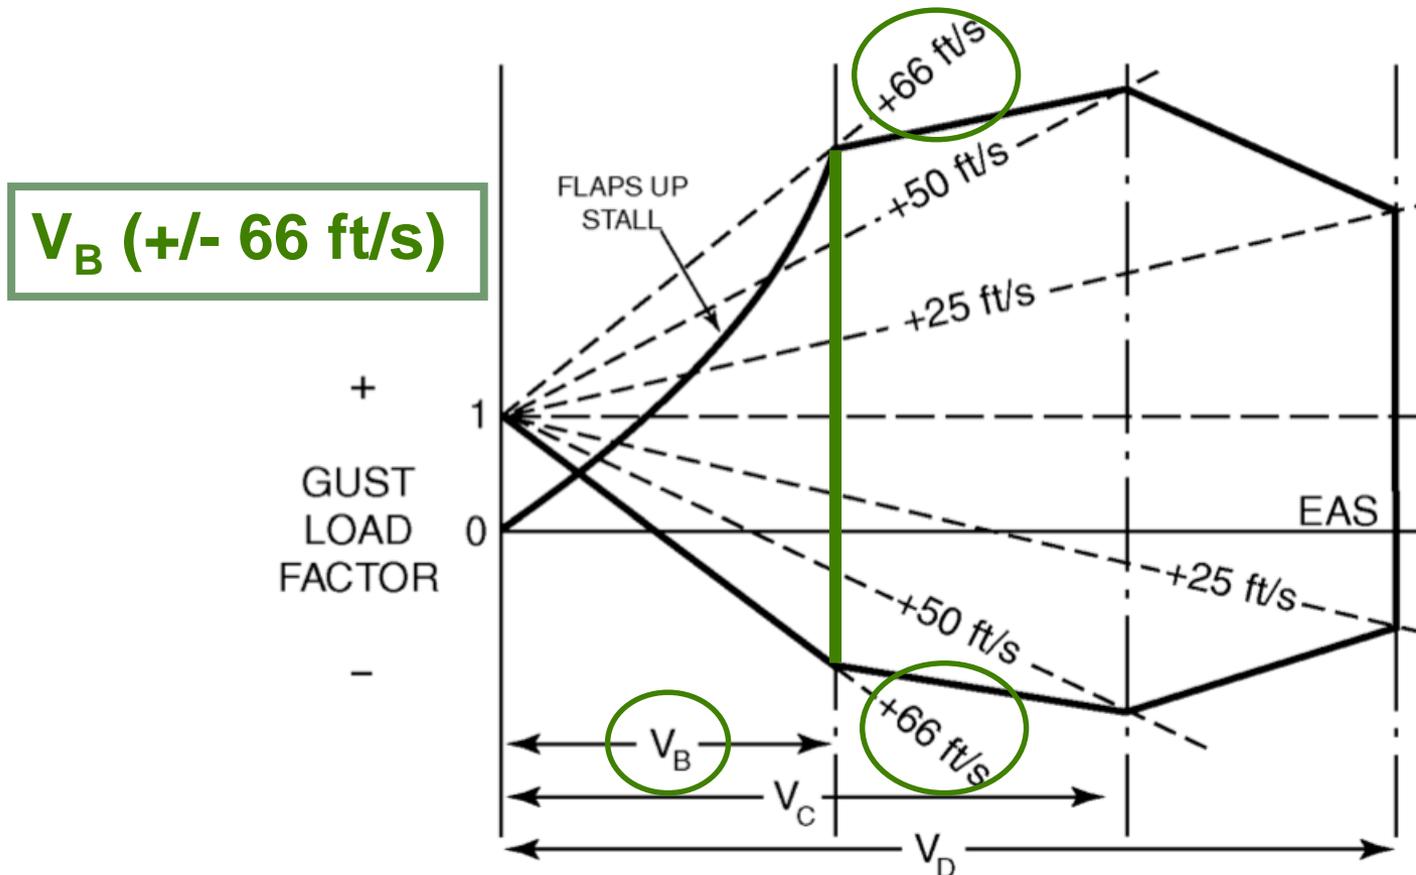
V_B Design Speed for Maximum Gust Intensity

V_B : A cette vitesse l'aéronef doit encore pouvoir supporter des rafales verticales de ± 66 ft/s

Entre dans la définition de V_{RA} (Rough Air Penetration Speed)

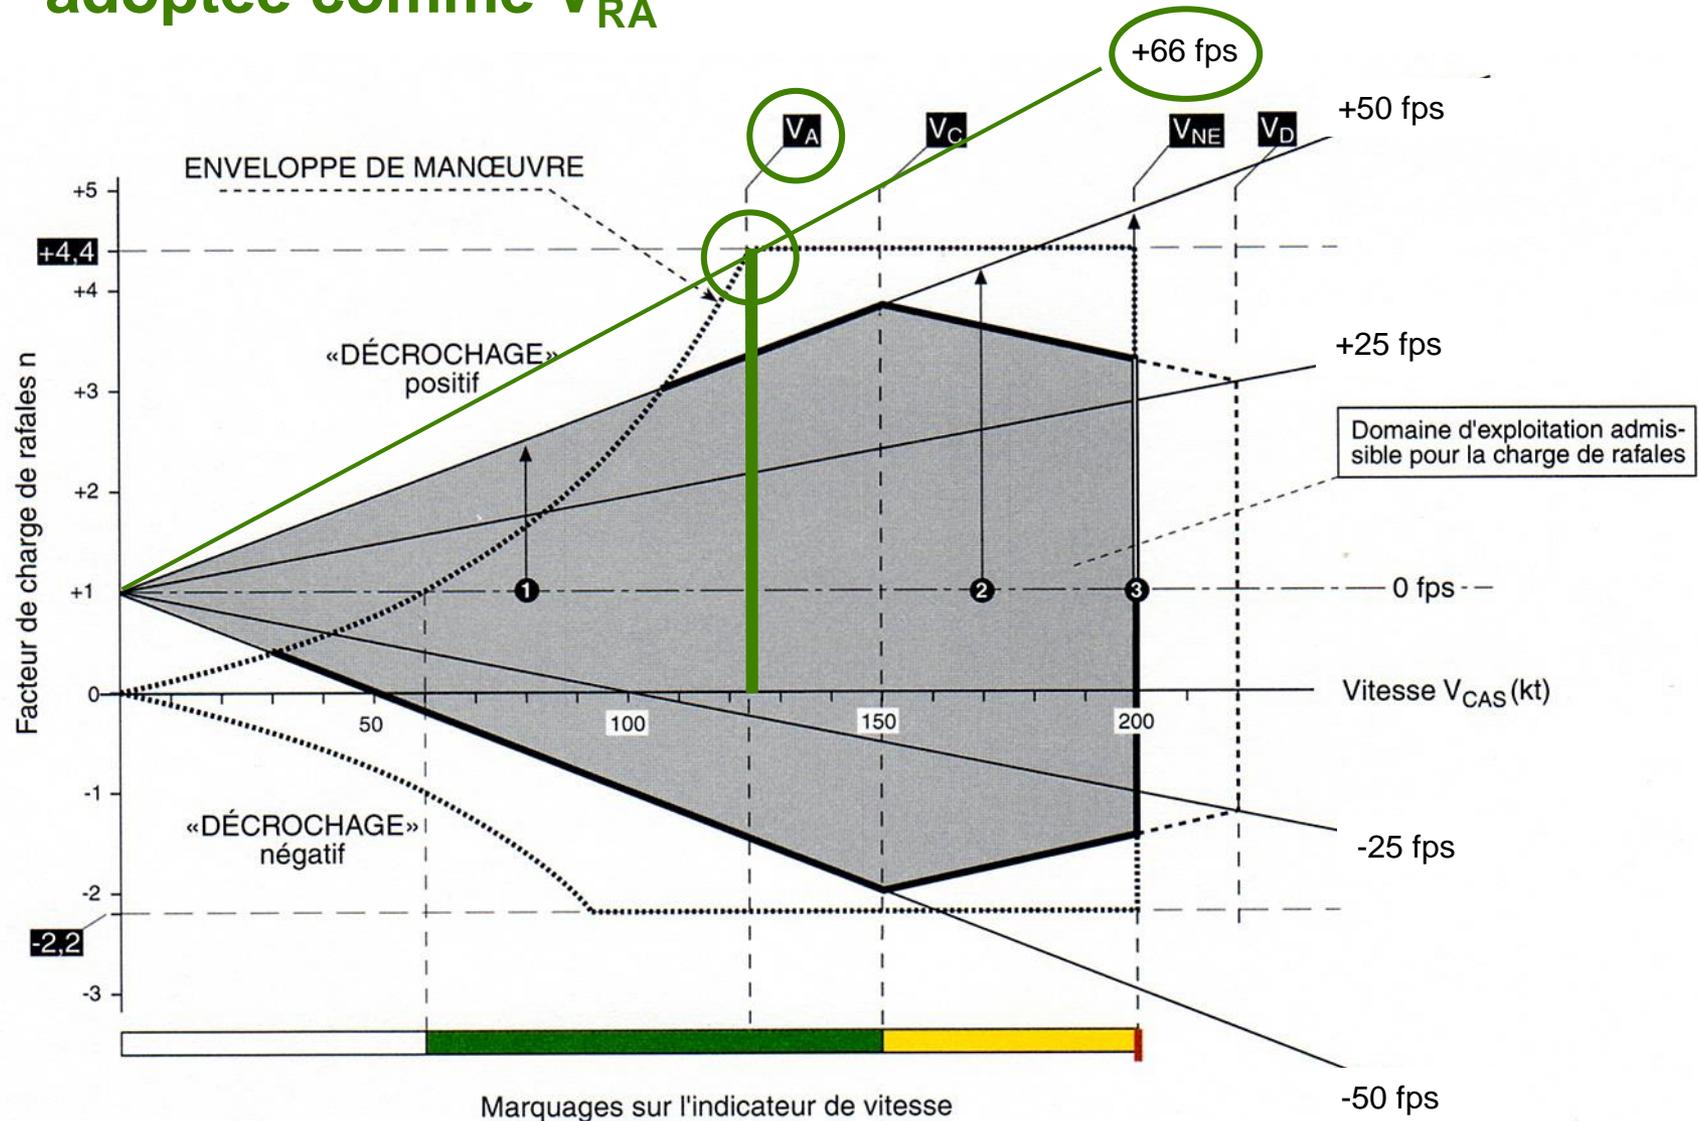
V_B Design Speed for Maximum Gust Intensity

Pour les avions légers, c'est souvent la V_A qui est adoptée comme V_{RA}

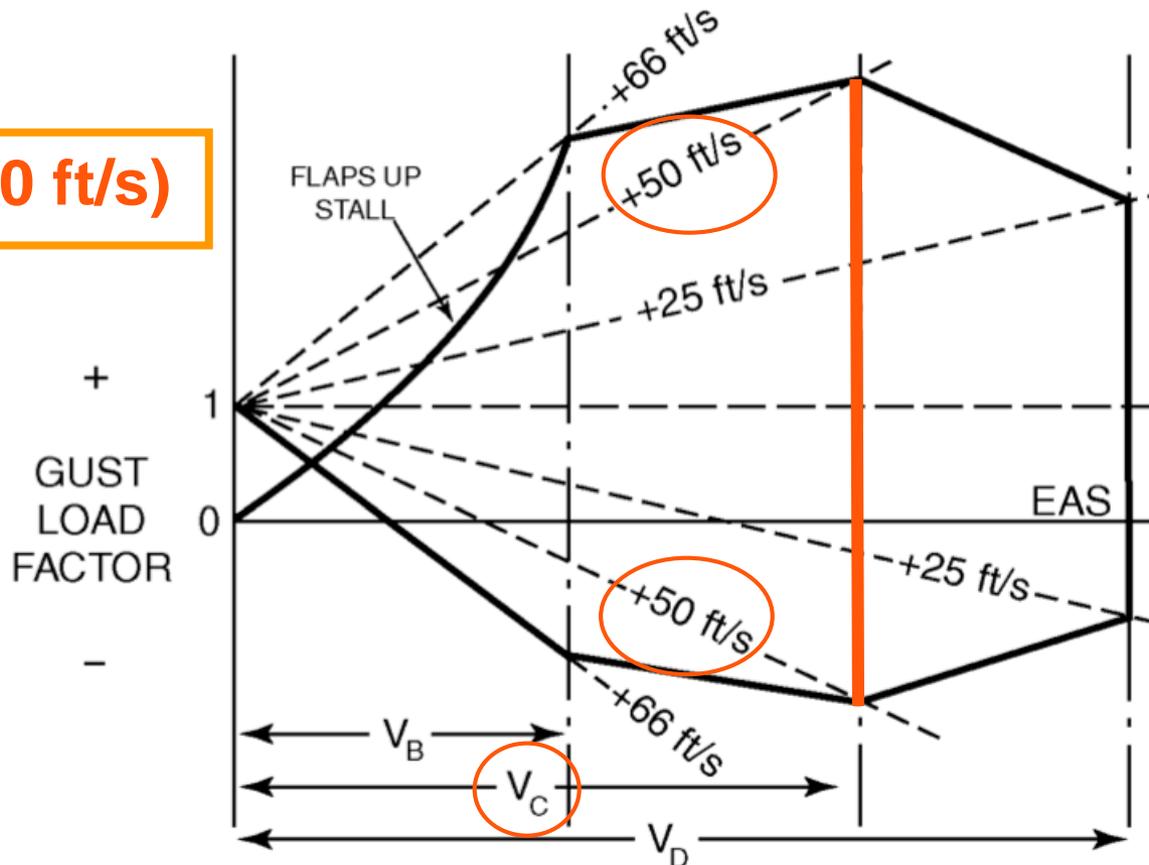
V_C : Design Cruising Speed

V_C : A cette vitesse l'avion doit encore pouvoir supporter des rafales verticales de ± 50 ft/s

V_C (+/- 50 ft/s)

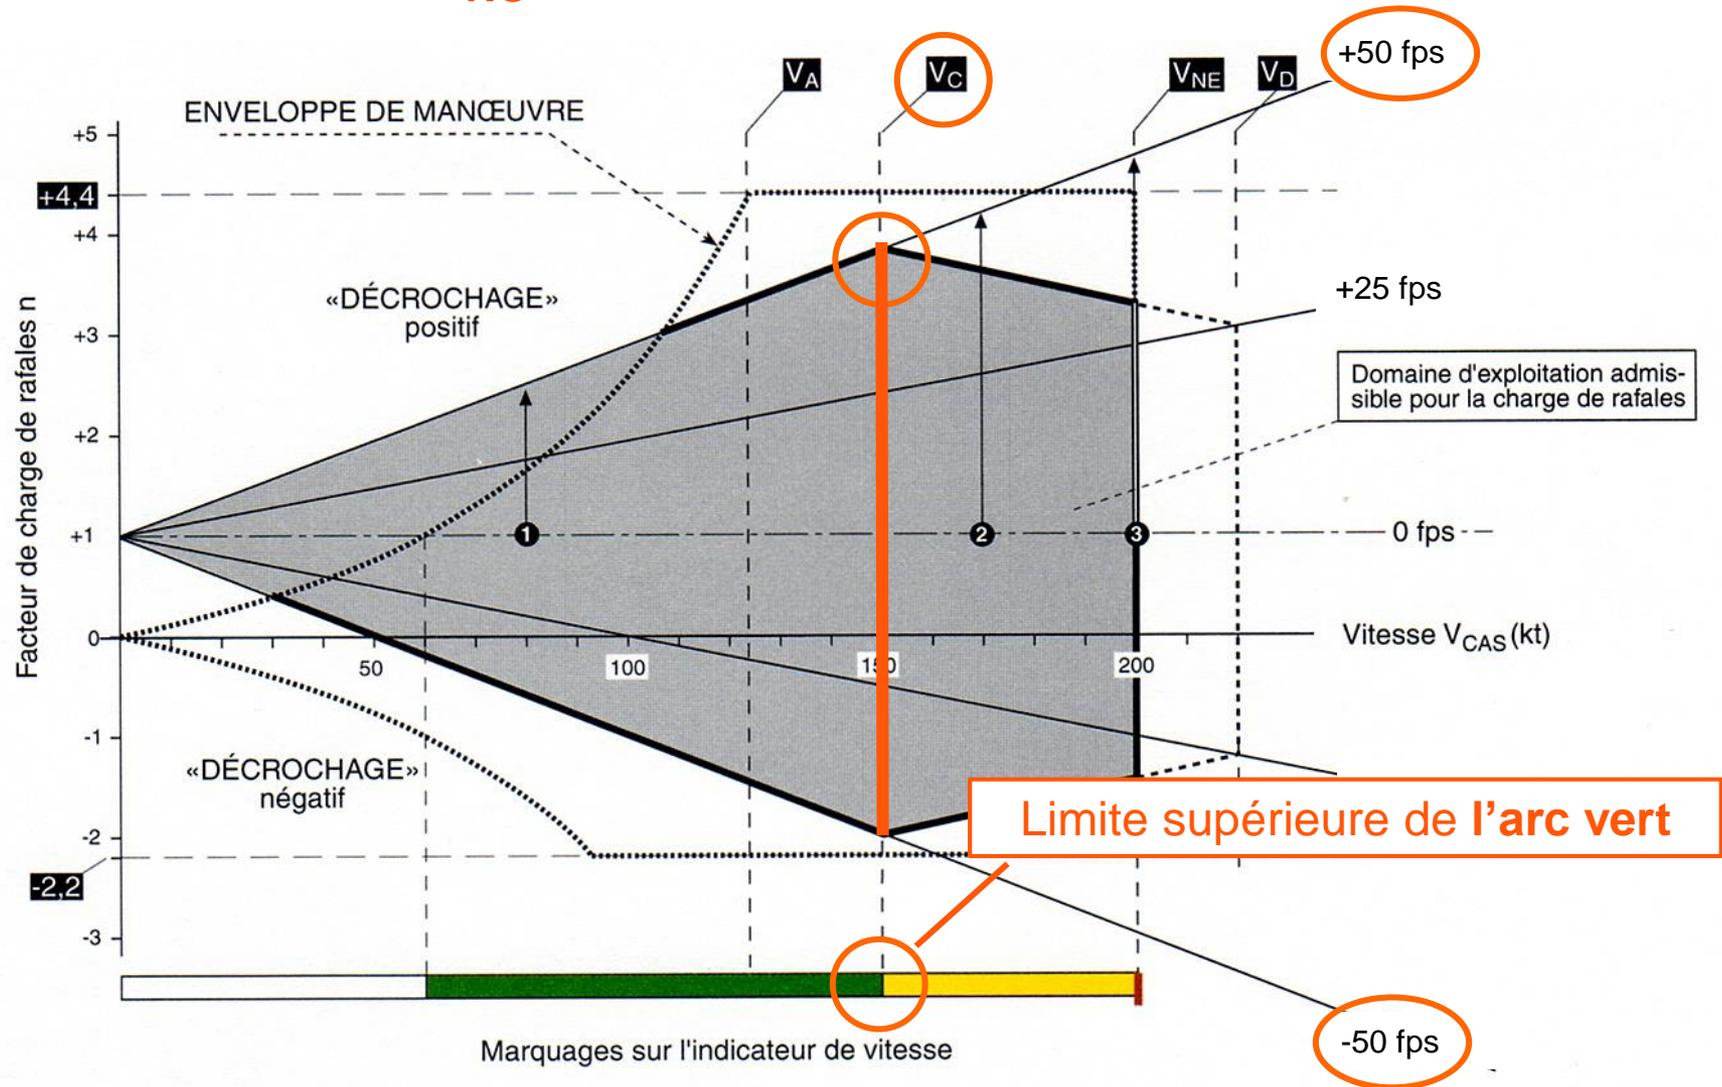
V_C : Design Cruising Speed

La V_C (Maximum Structural Cruising Speed) entre dans la définition de la V_{NO} (Normal Operations)

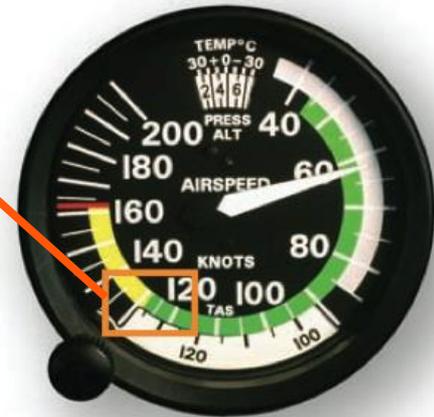
V_{NO} - Maximum Structural Cruising Speed

Limite supérieure de l'arc vert

TIP:

V_{NO} is shown where the green and yellow arcs meet. It should not be exceeded except in smooth air.

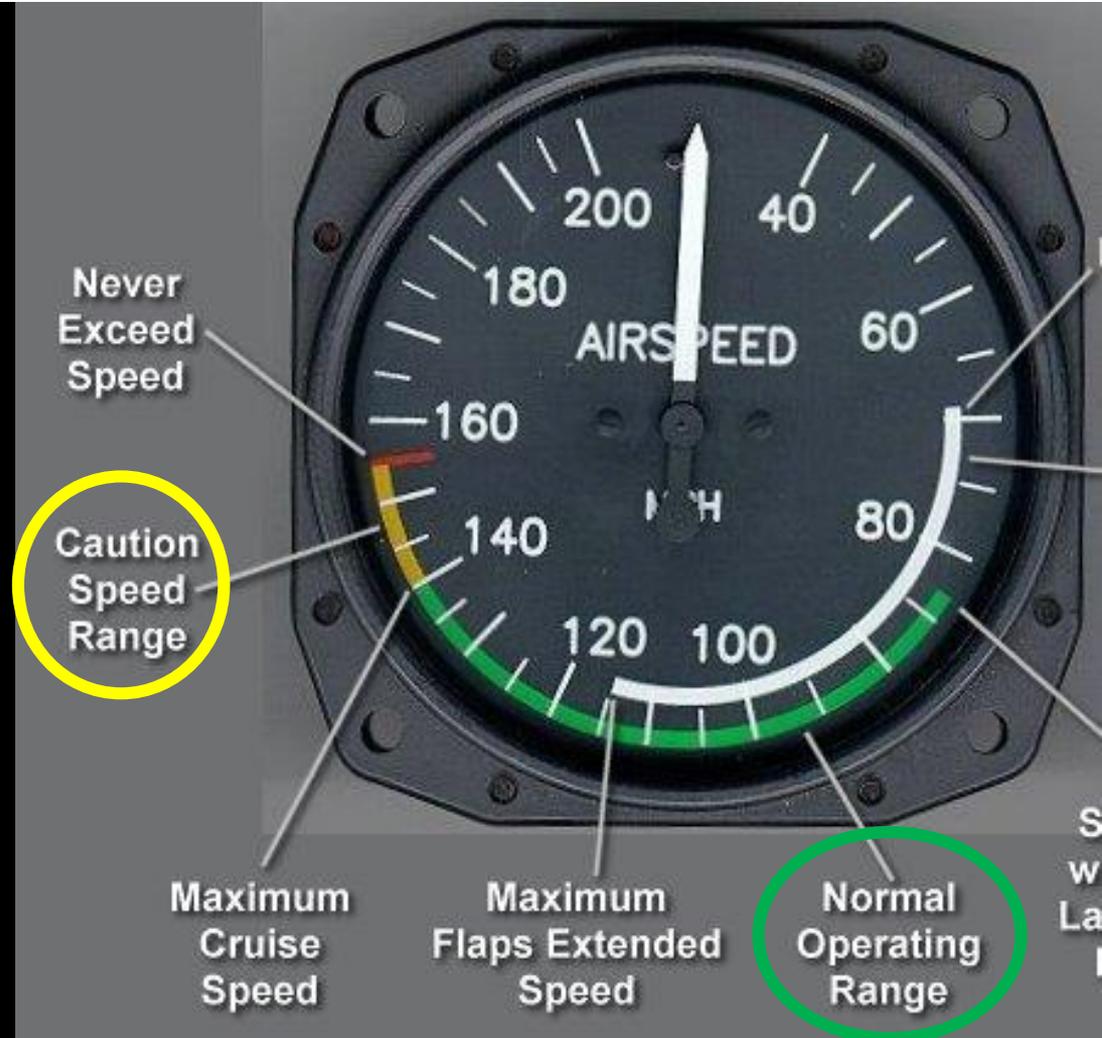
V_{NO} : Maximum Normal Operation Speed

Le domaine d'utilisation au-dessus de V_{NO} s'appelle **Caution Speed Range / domaine de prudence**

Pour cette raison il est indiqué par une code de couleur jaune: **arc jaune** sur l'indicateur de vitesse

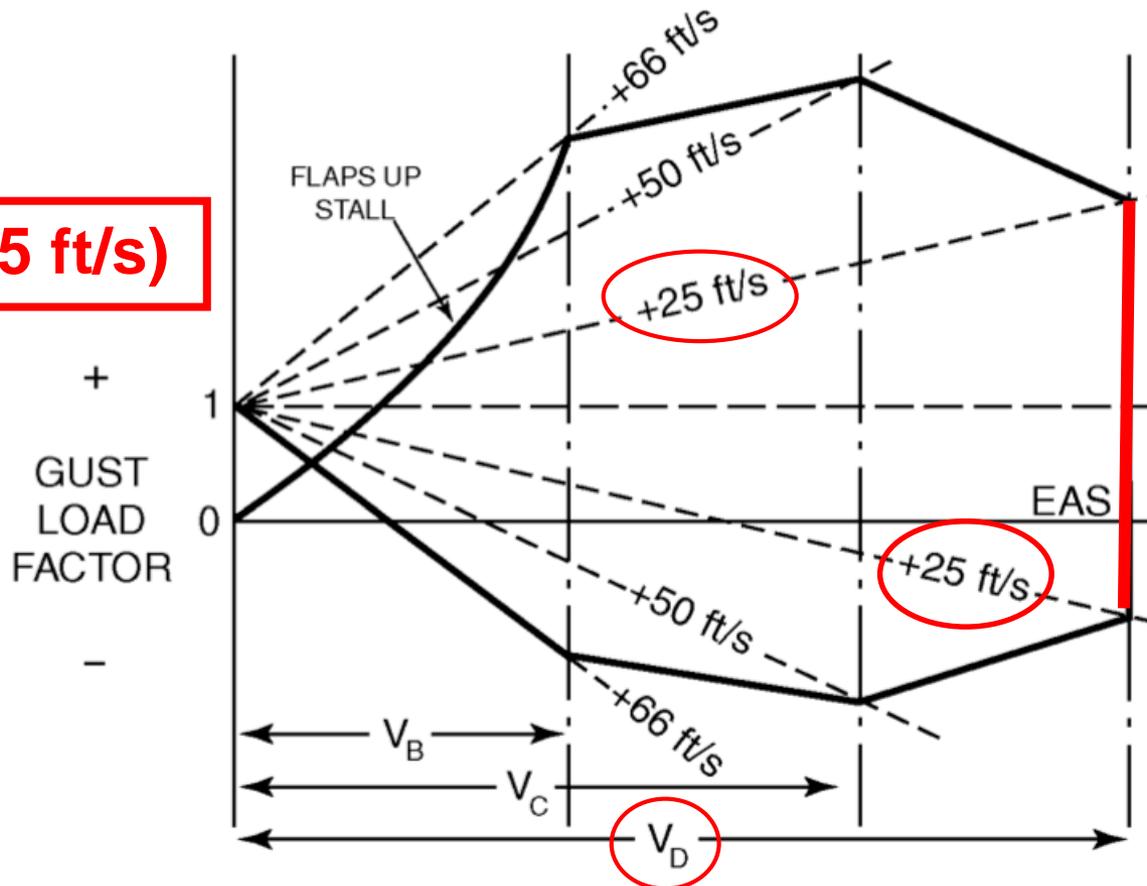
V_D : Design Diving Speed

V_D : A cette vitesse l'aéronef doit encore pouvoir supporter des rafales verticales de ± 25 ft/s

V_D (+/- 25 ft/s)

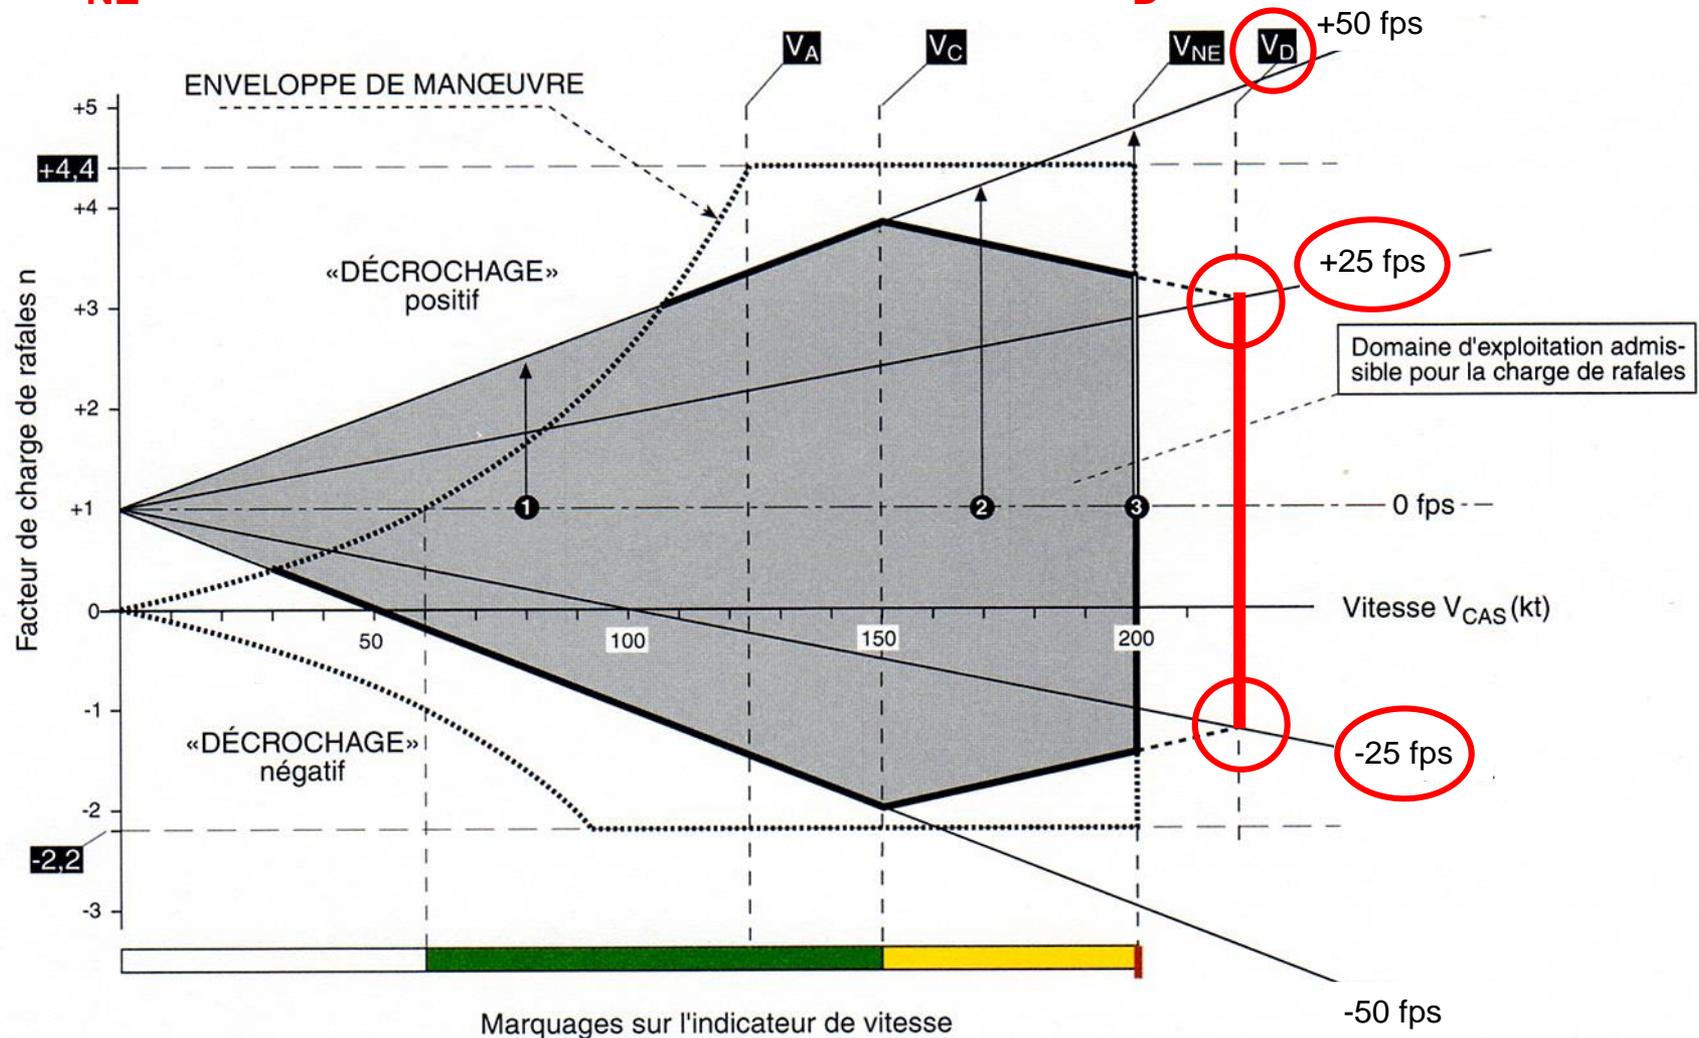
V_D : Design Diving Speed

- V_D est une vitesse qui a été **testée** lors des d'essais en vol, avec un **aéronef neuf** par un **pilote d'essai** portant un parachute
- V_{NE} a été ensuite fixée à **maximum $0.9 V_D$**

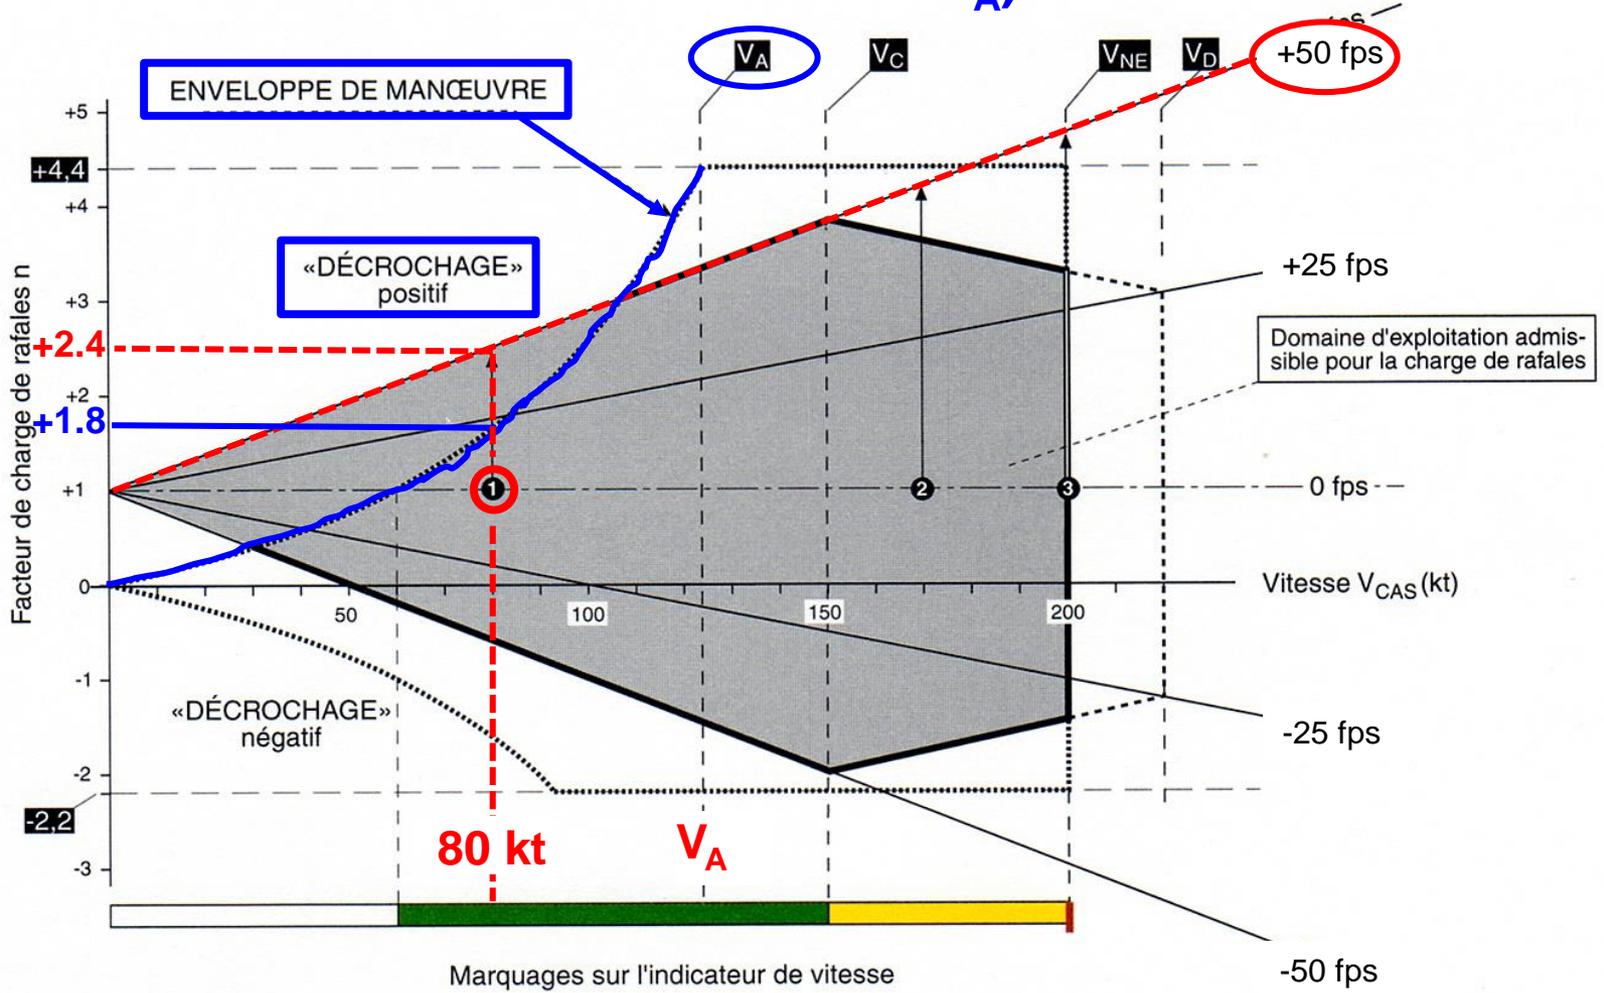
Effet d'une rafale (50 ft/s) en fonction de la vitesse

❶ L'aéronef vole à 80 kt (donc en-dessous V_A). Une rafale de 50 ft/s occasionnerait un facteur de charge momentané de +2.4 g

Mais l'aéronef décroche déjà à 1.8 g, avant d'atteindre cette charge (protection en volant en-dessous de V_A)

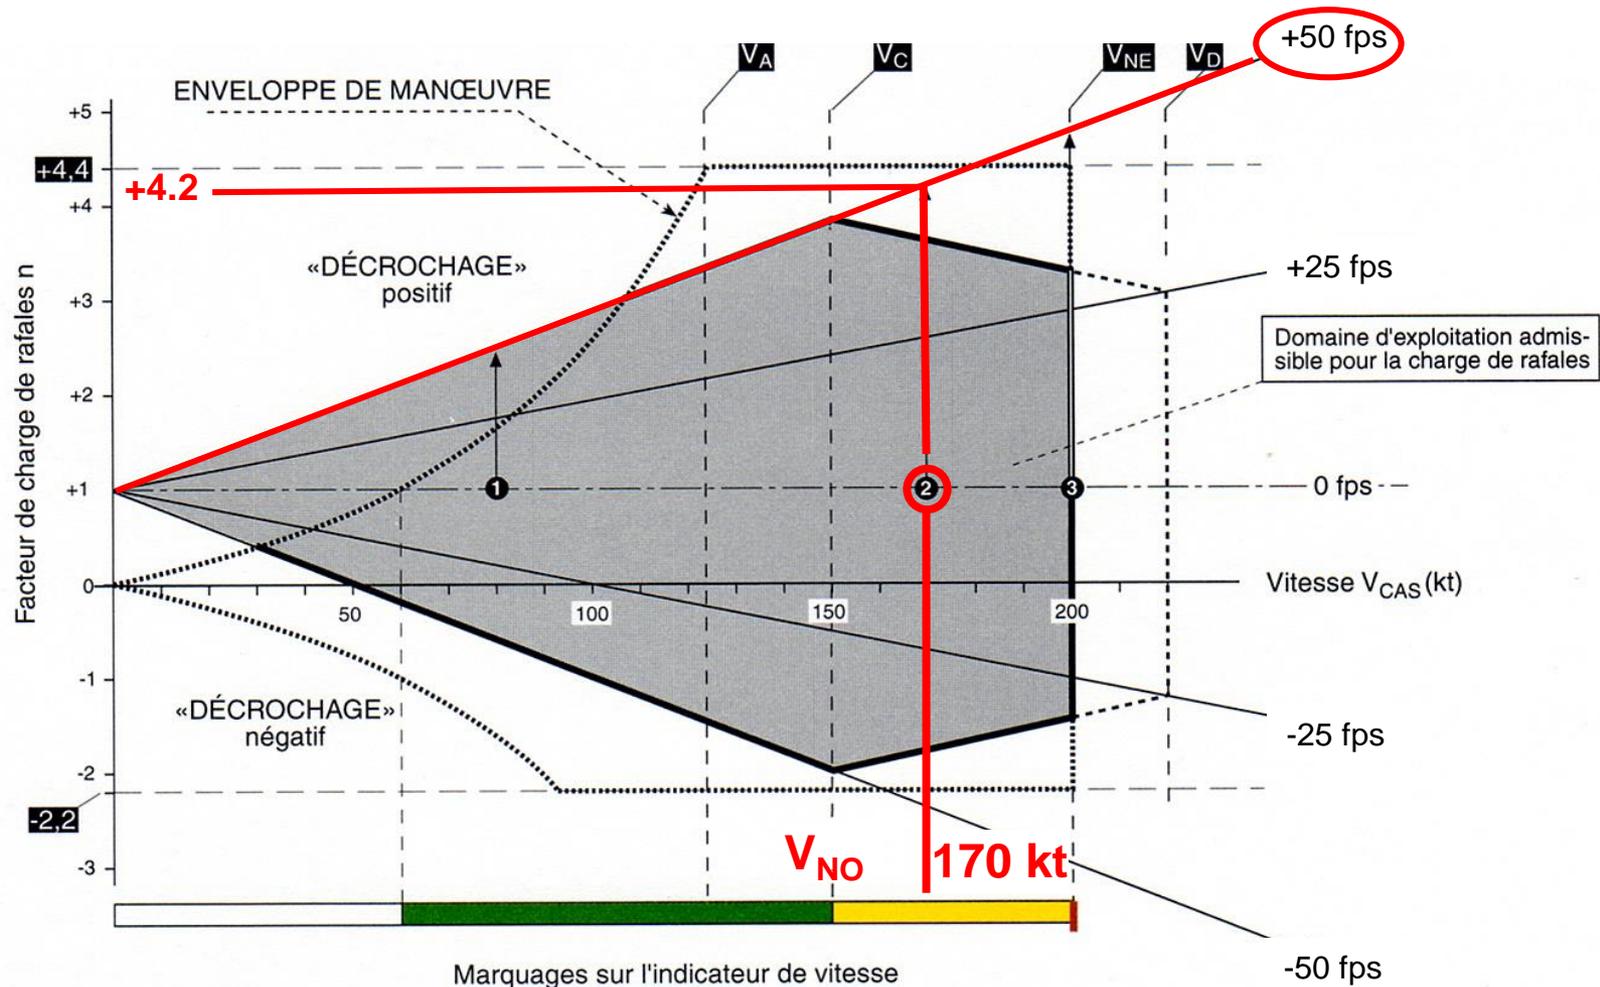
Effet d'une rafale (50 ft/s) en fonction de la vitesse

② L'aéronef vole à 170 kt (arc jaune > V_{NO}). Une rafale de 50 ft/s occasionne un facteur de charge momentané de +4.2 g. Cette charge est encore juste admissible

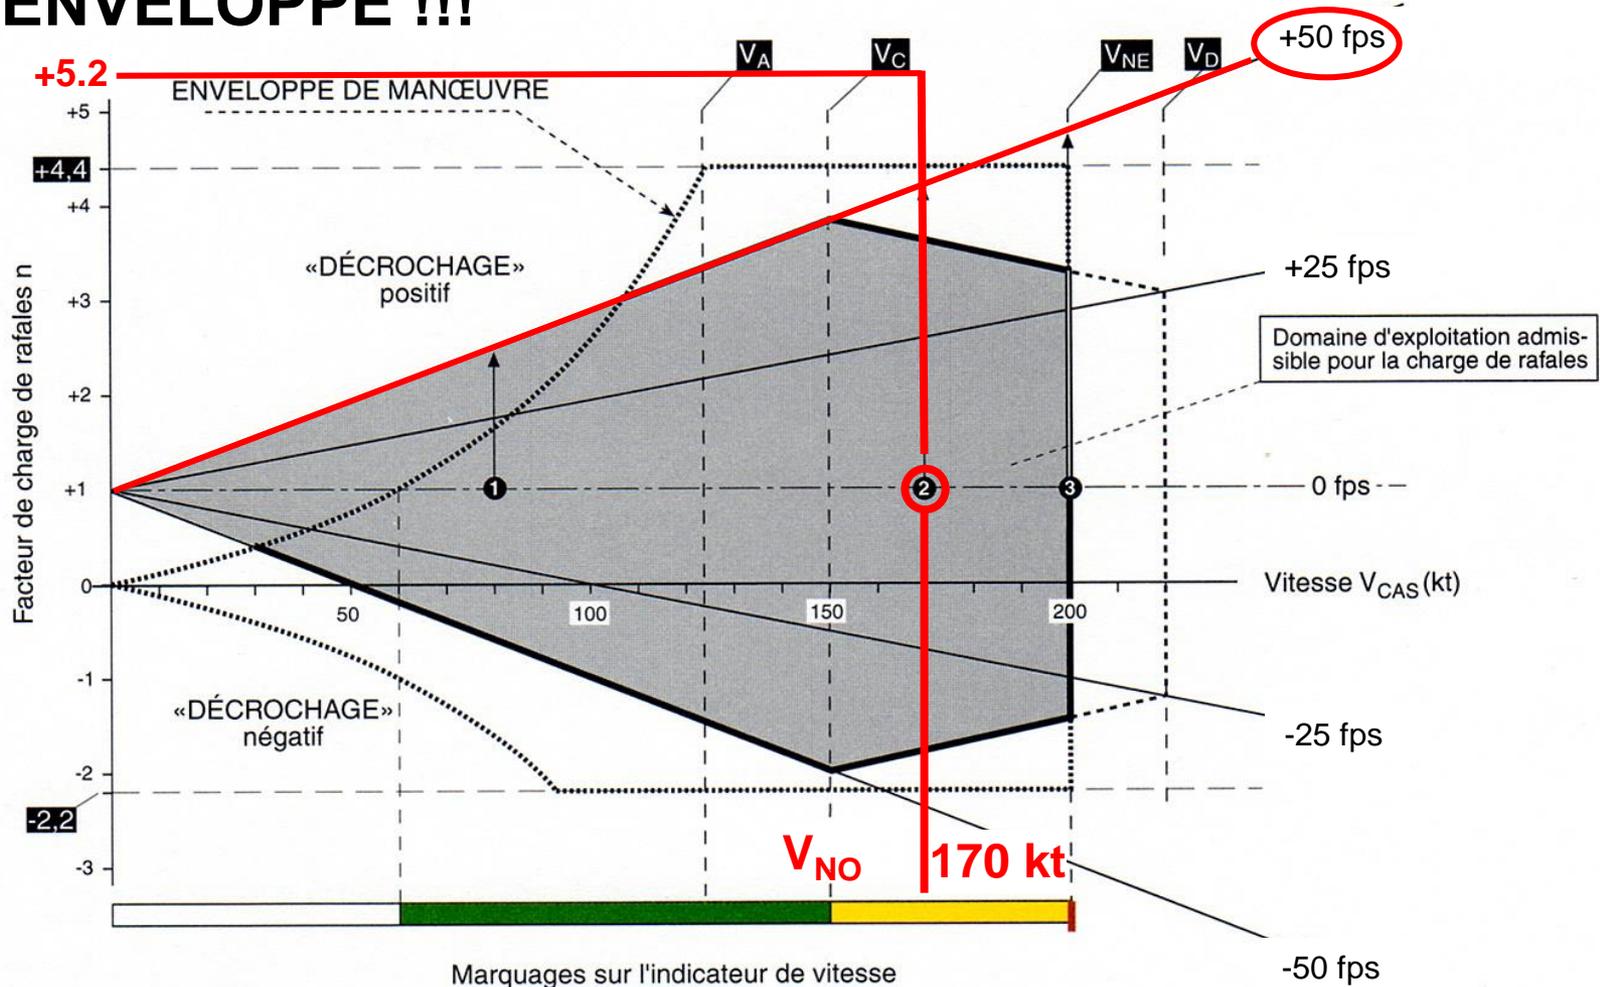
Effet d'une rafale (50 ft/s) en fonction de la vitesse

MAIS, si l'aéronef se trouve de surcroît en manœuvre à 2 g (ressource/virage), la combinaison rafale + manœuvre donne un facteur de charge de + 5.2 g! EN DEHORS DE L'ENVELOPPE !!!

**Les facteurs de charges
dus aux manœuvres
et
les facteurs de charges
dus aux rafales
sont cumulatifs!!!**

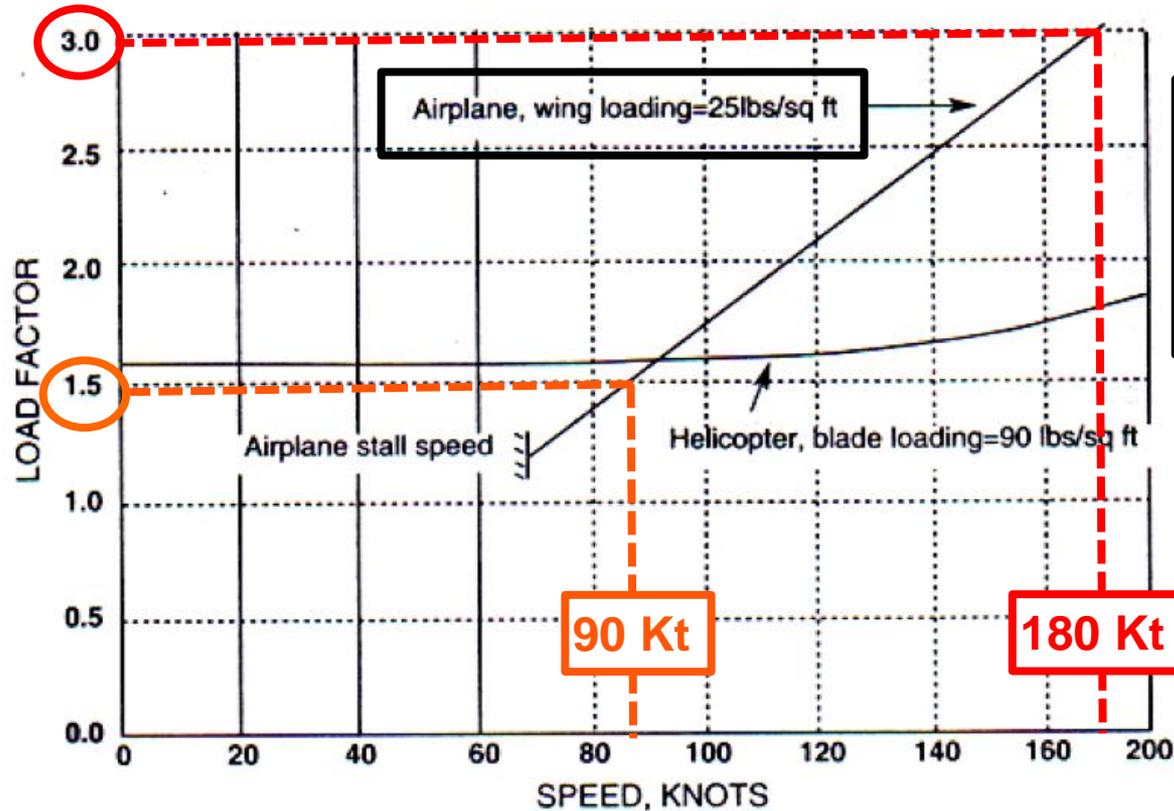
Exemple: Facteur de charge dus à des rafales de 20 ft/s

A 180 Kt,
 $n = 3 g$

A 90 Kt,
 $n = 1.5 g$

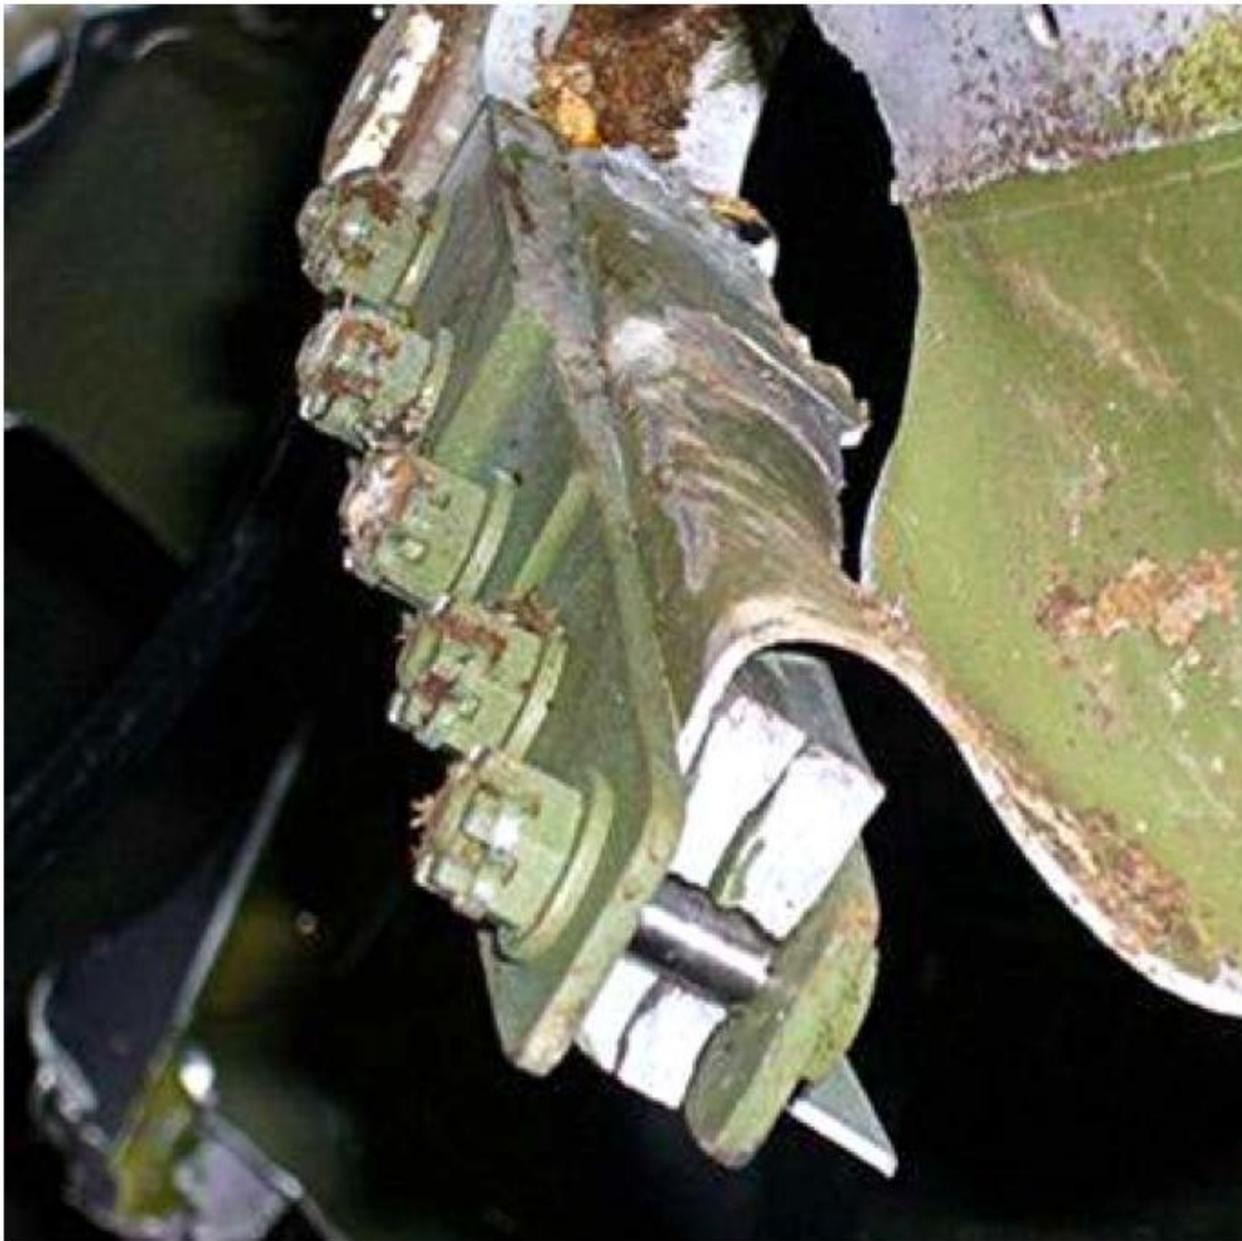
Figure 3 – Location of fracture of the lower spar cap of the left wing with visible outermost close-tolerance bolt

« Les propriétés mécaniques du matériau ne correspondaient pas aux estimations/suppositions utilisées lors de la conception de l'aile »
