THÉORIE PPL (A)

080 Principes du vol

7. Limites d'exploitation partie 1

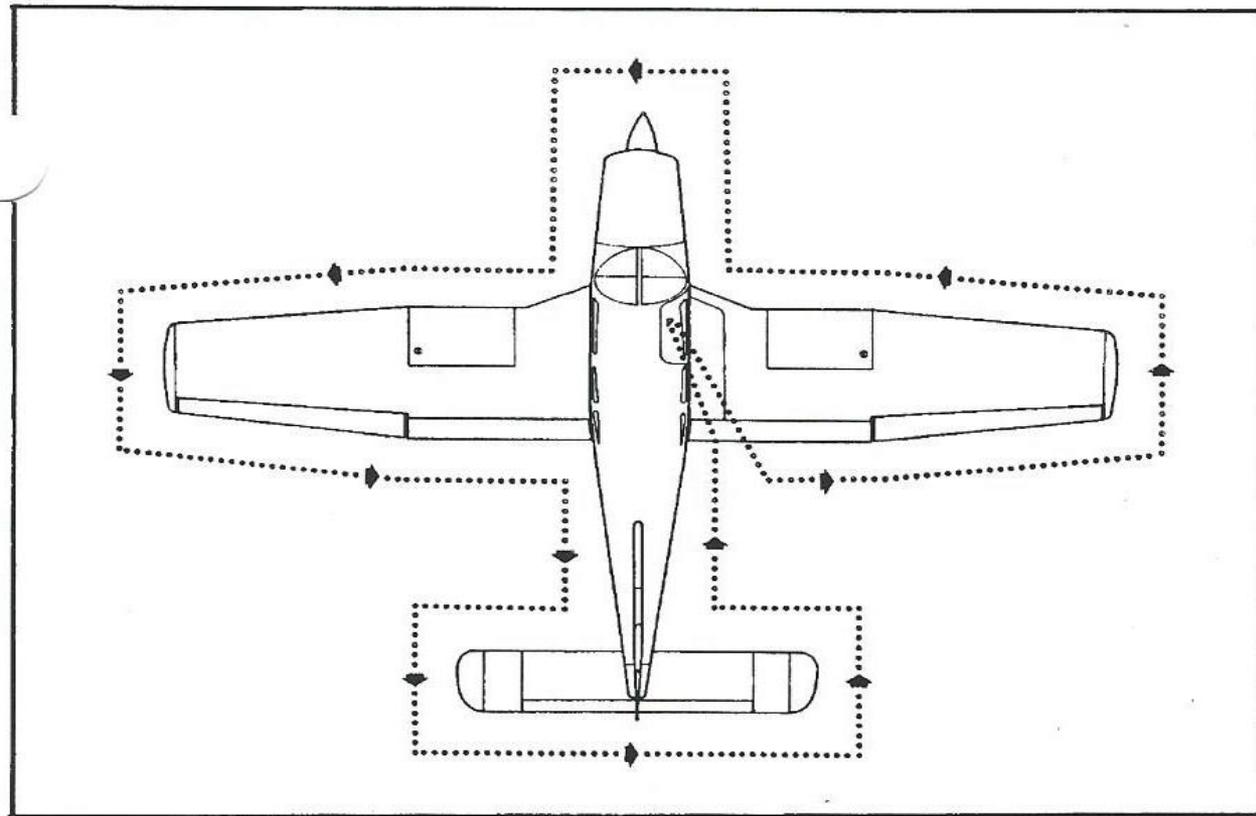
Figure 4-1

WALK-AROUND

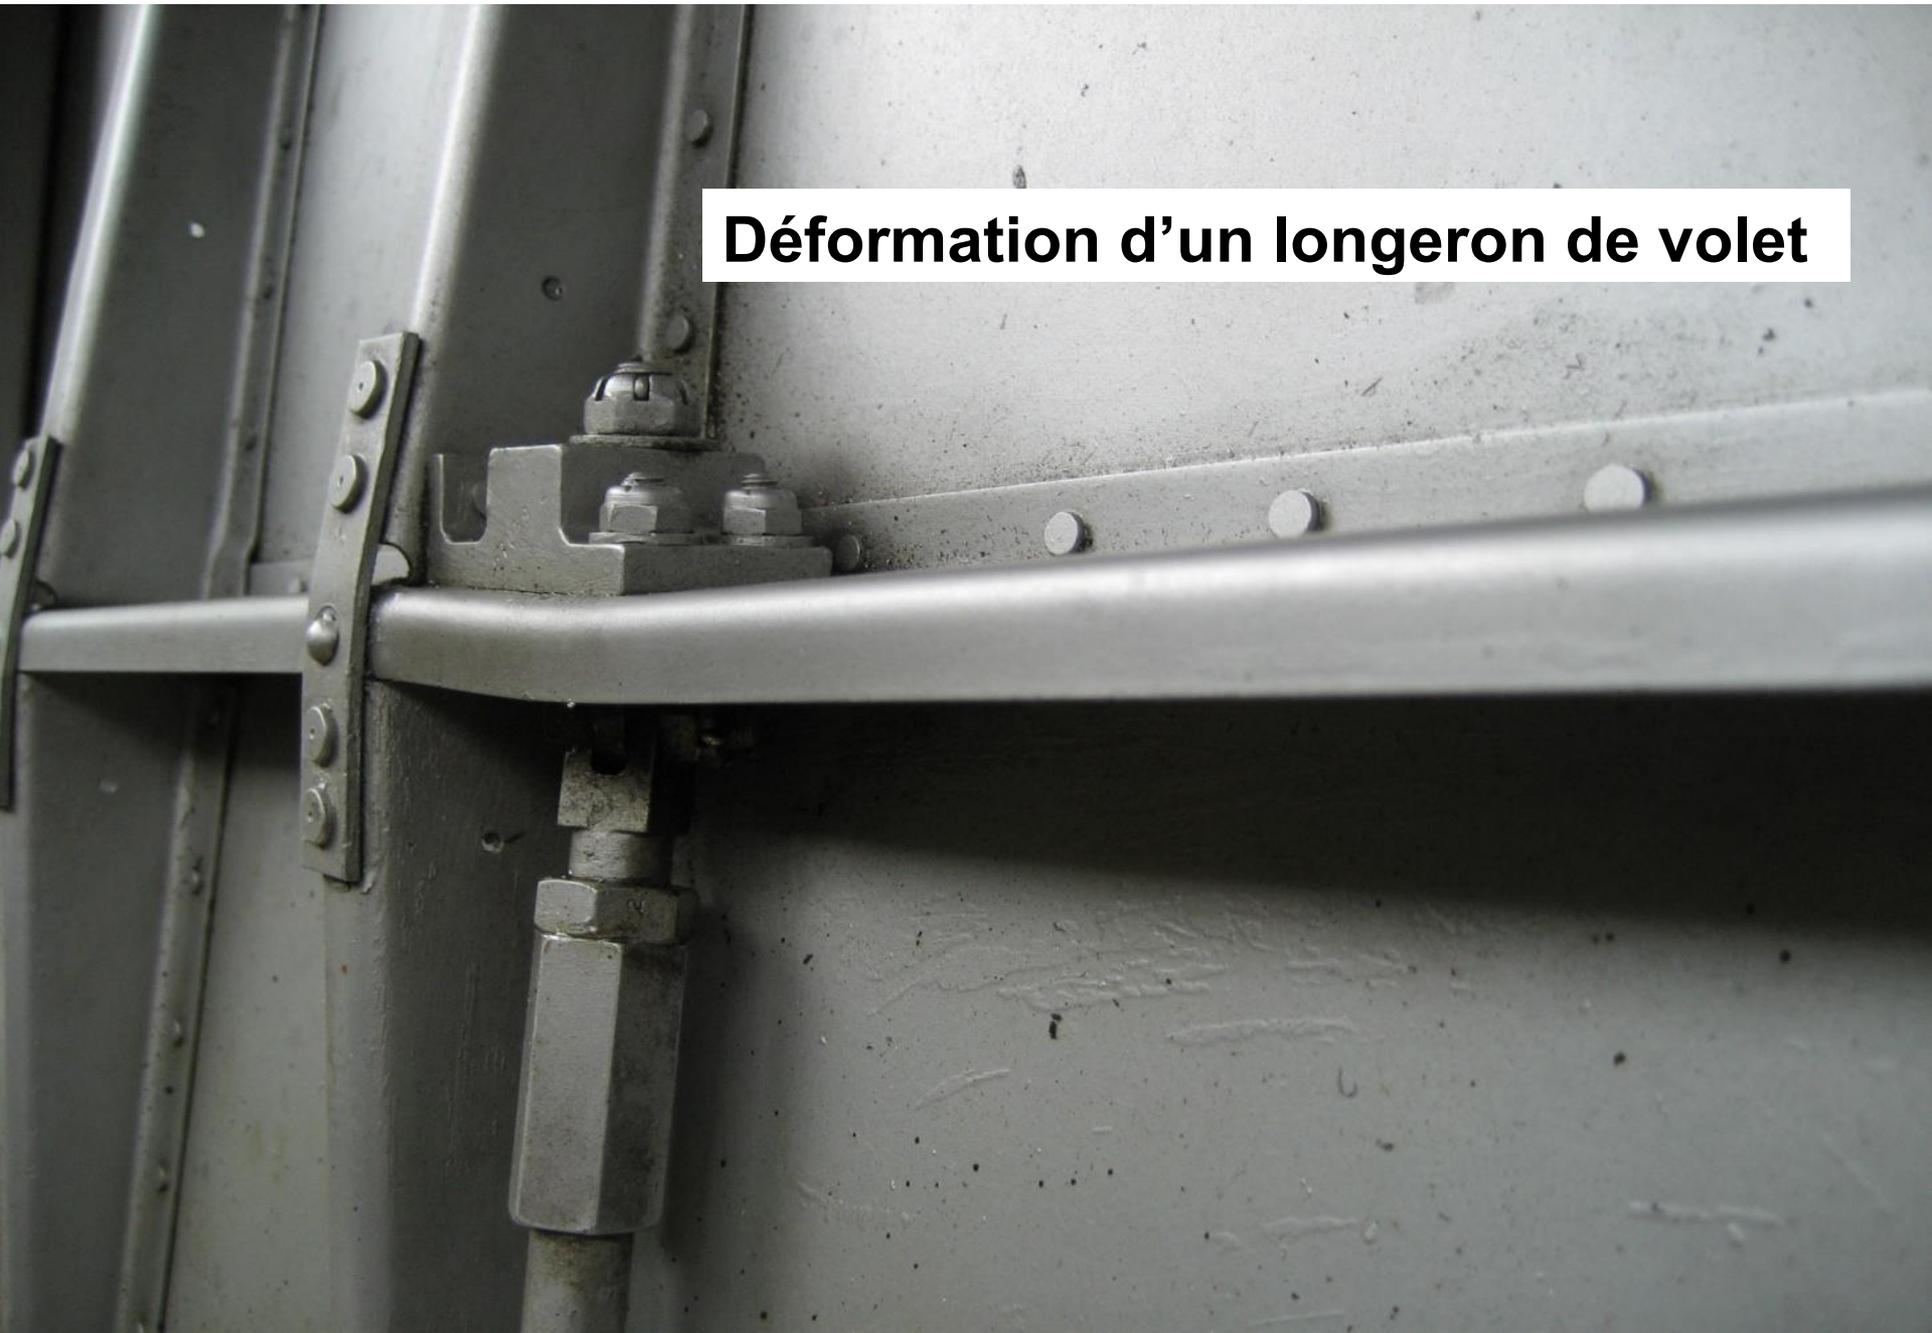
Déformation d'un longeron de volet

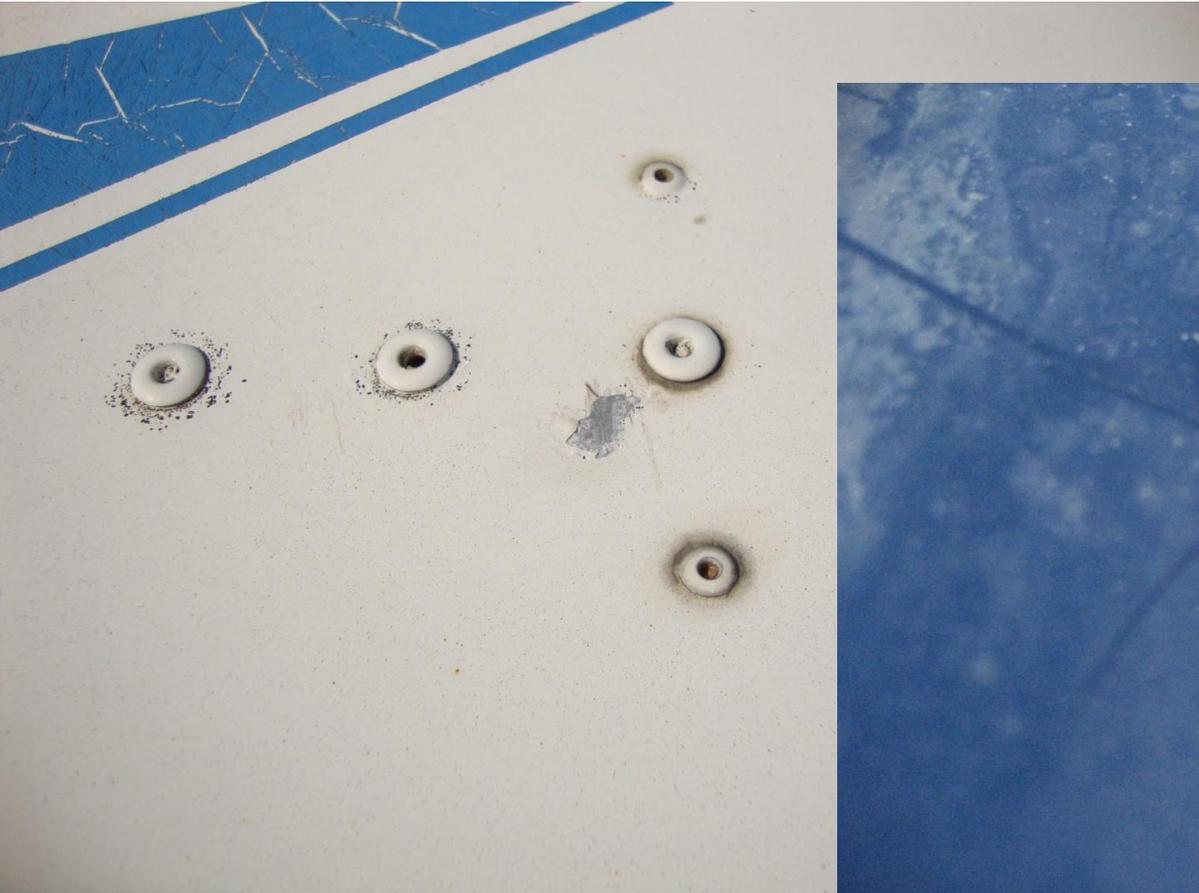
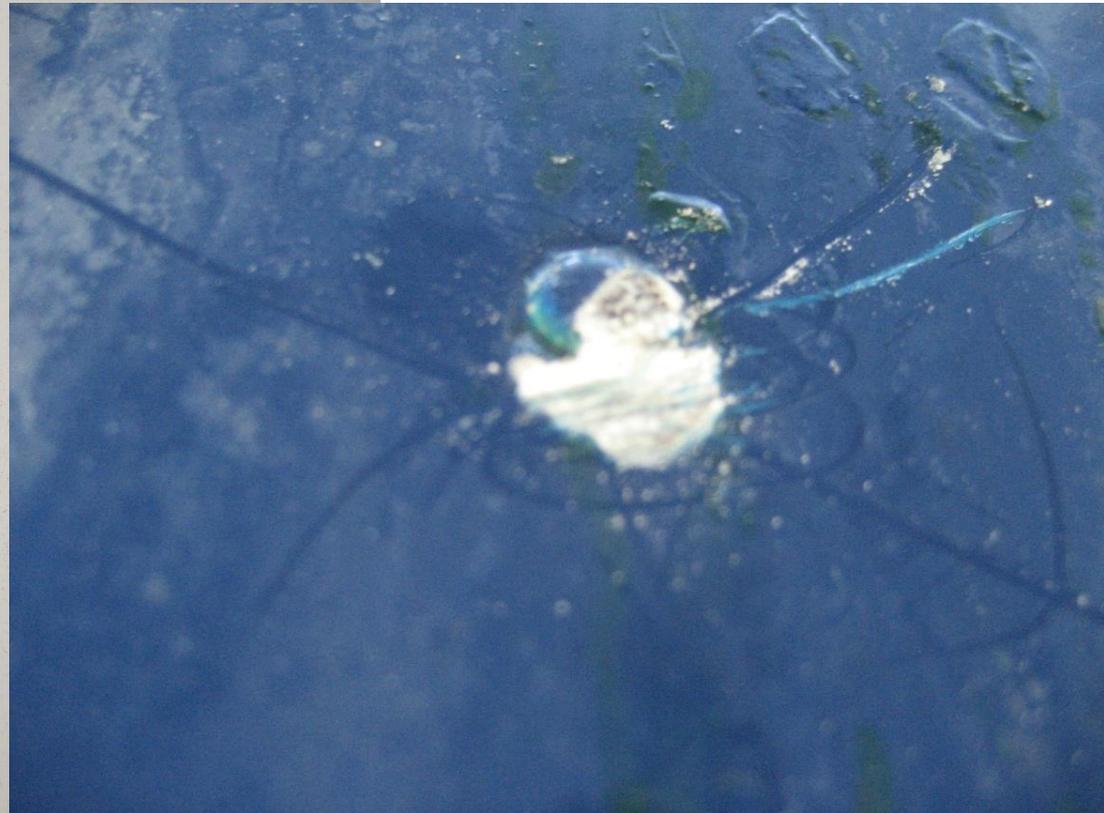
Rivets qui on pris du jeu

Traces noires vers la tête des rivets.

Corrosion sous la peinture

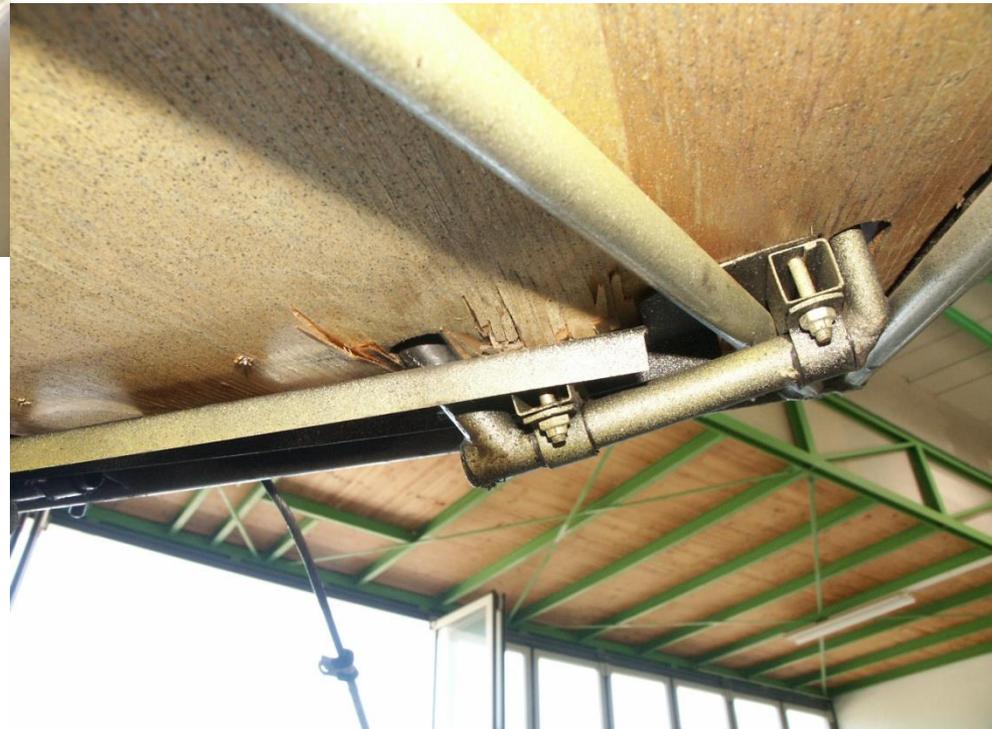
Enfoncement du plancher

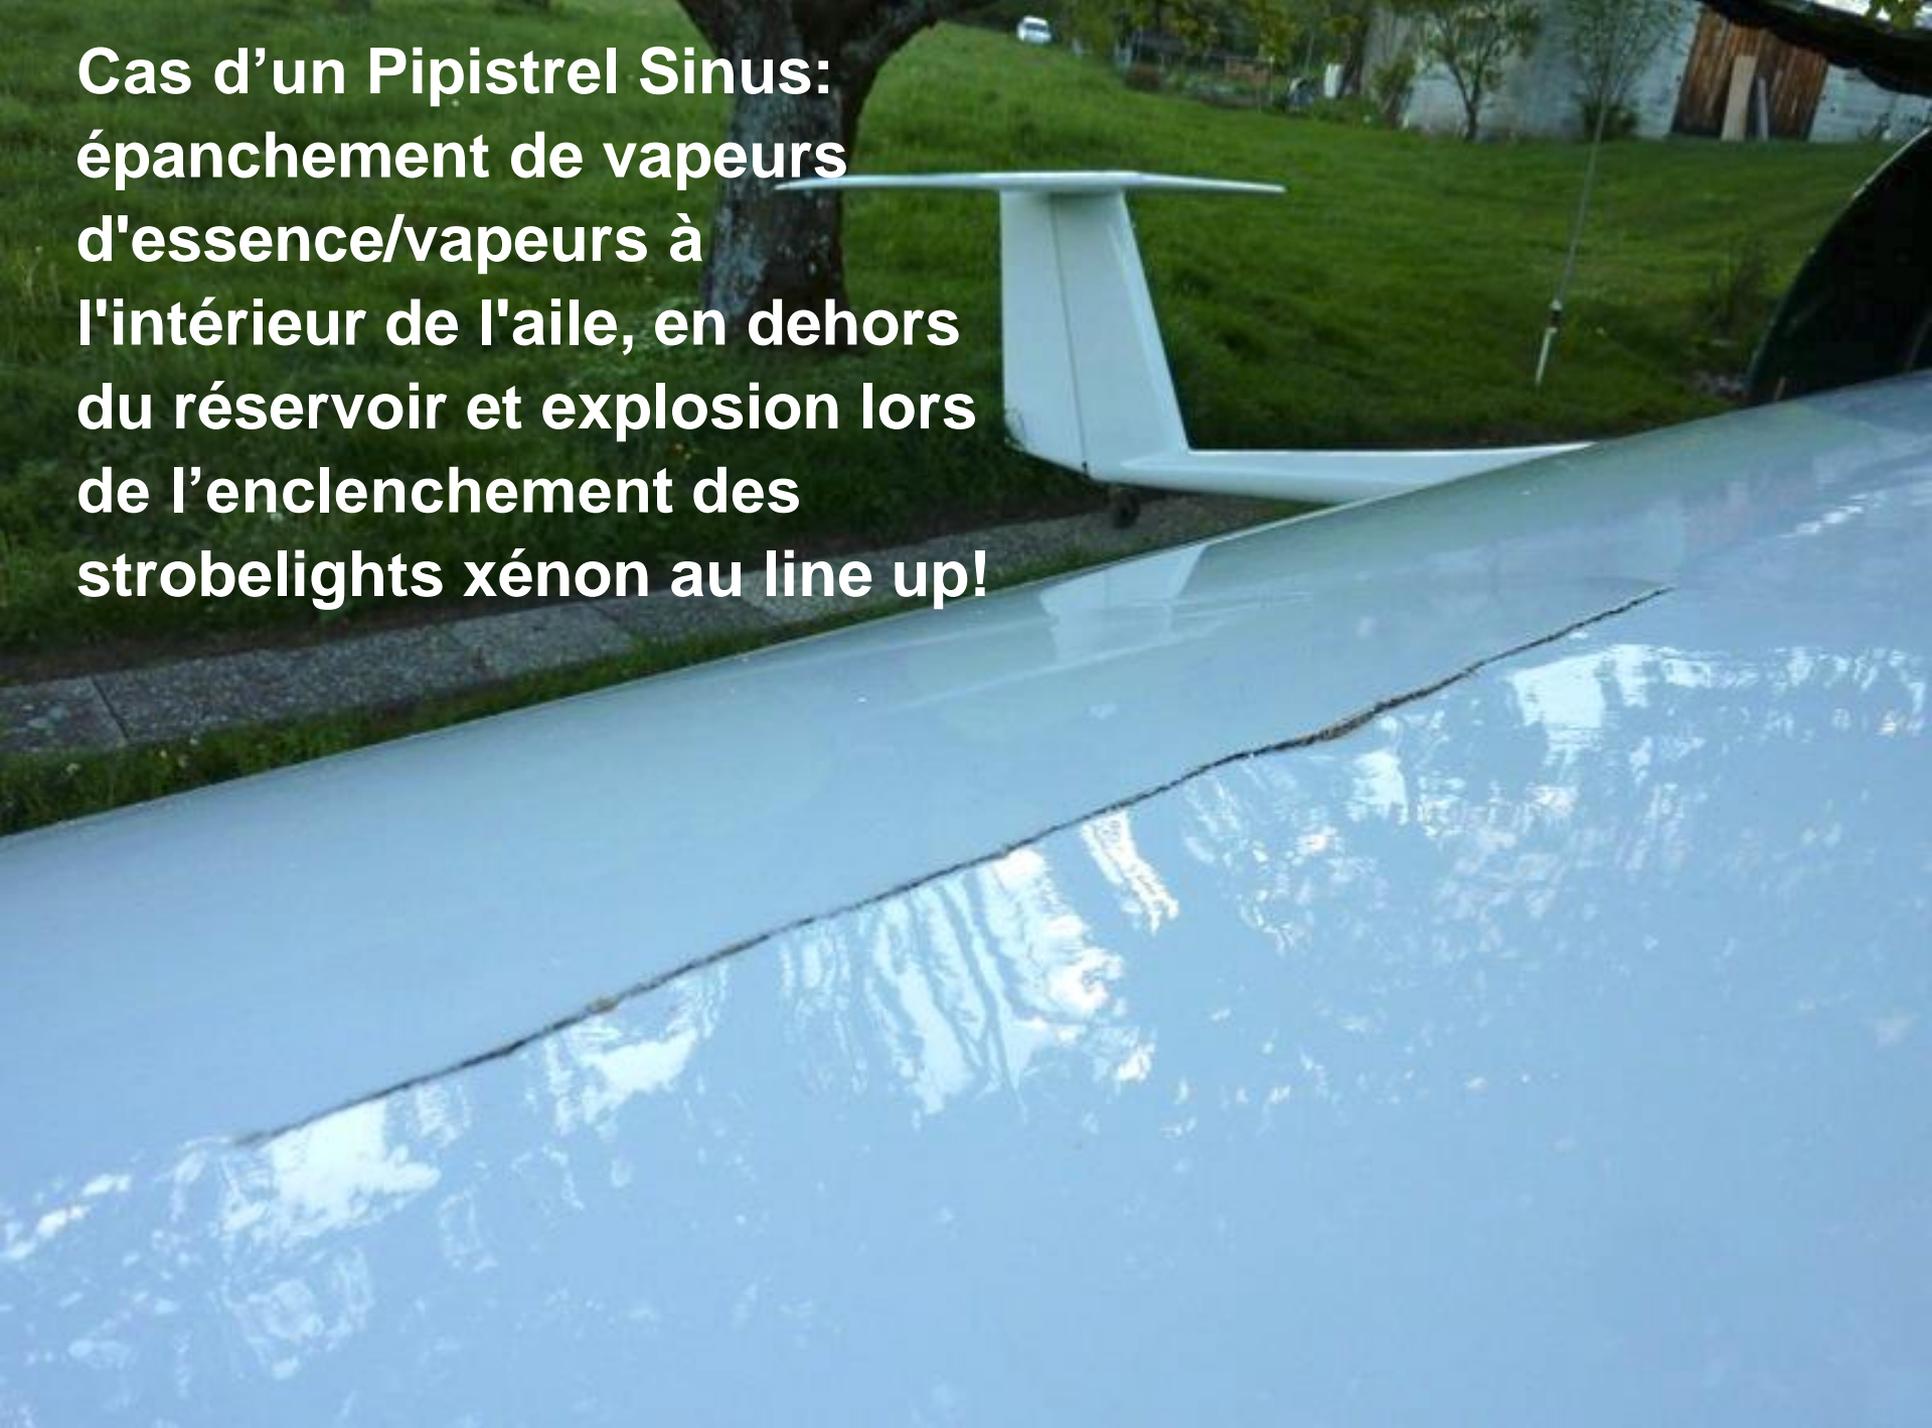
**Cas d'un Pipistrel Sinus:
épanchement de vapeurs
d'essence/vapeurs à
l'intérieur de l'aile, en dehors
du réservoir et explosion lors
de l'enclenchement des
strobelights xénon au line up!**

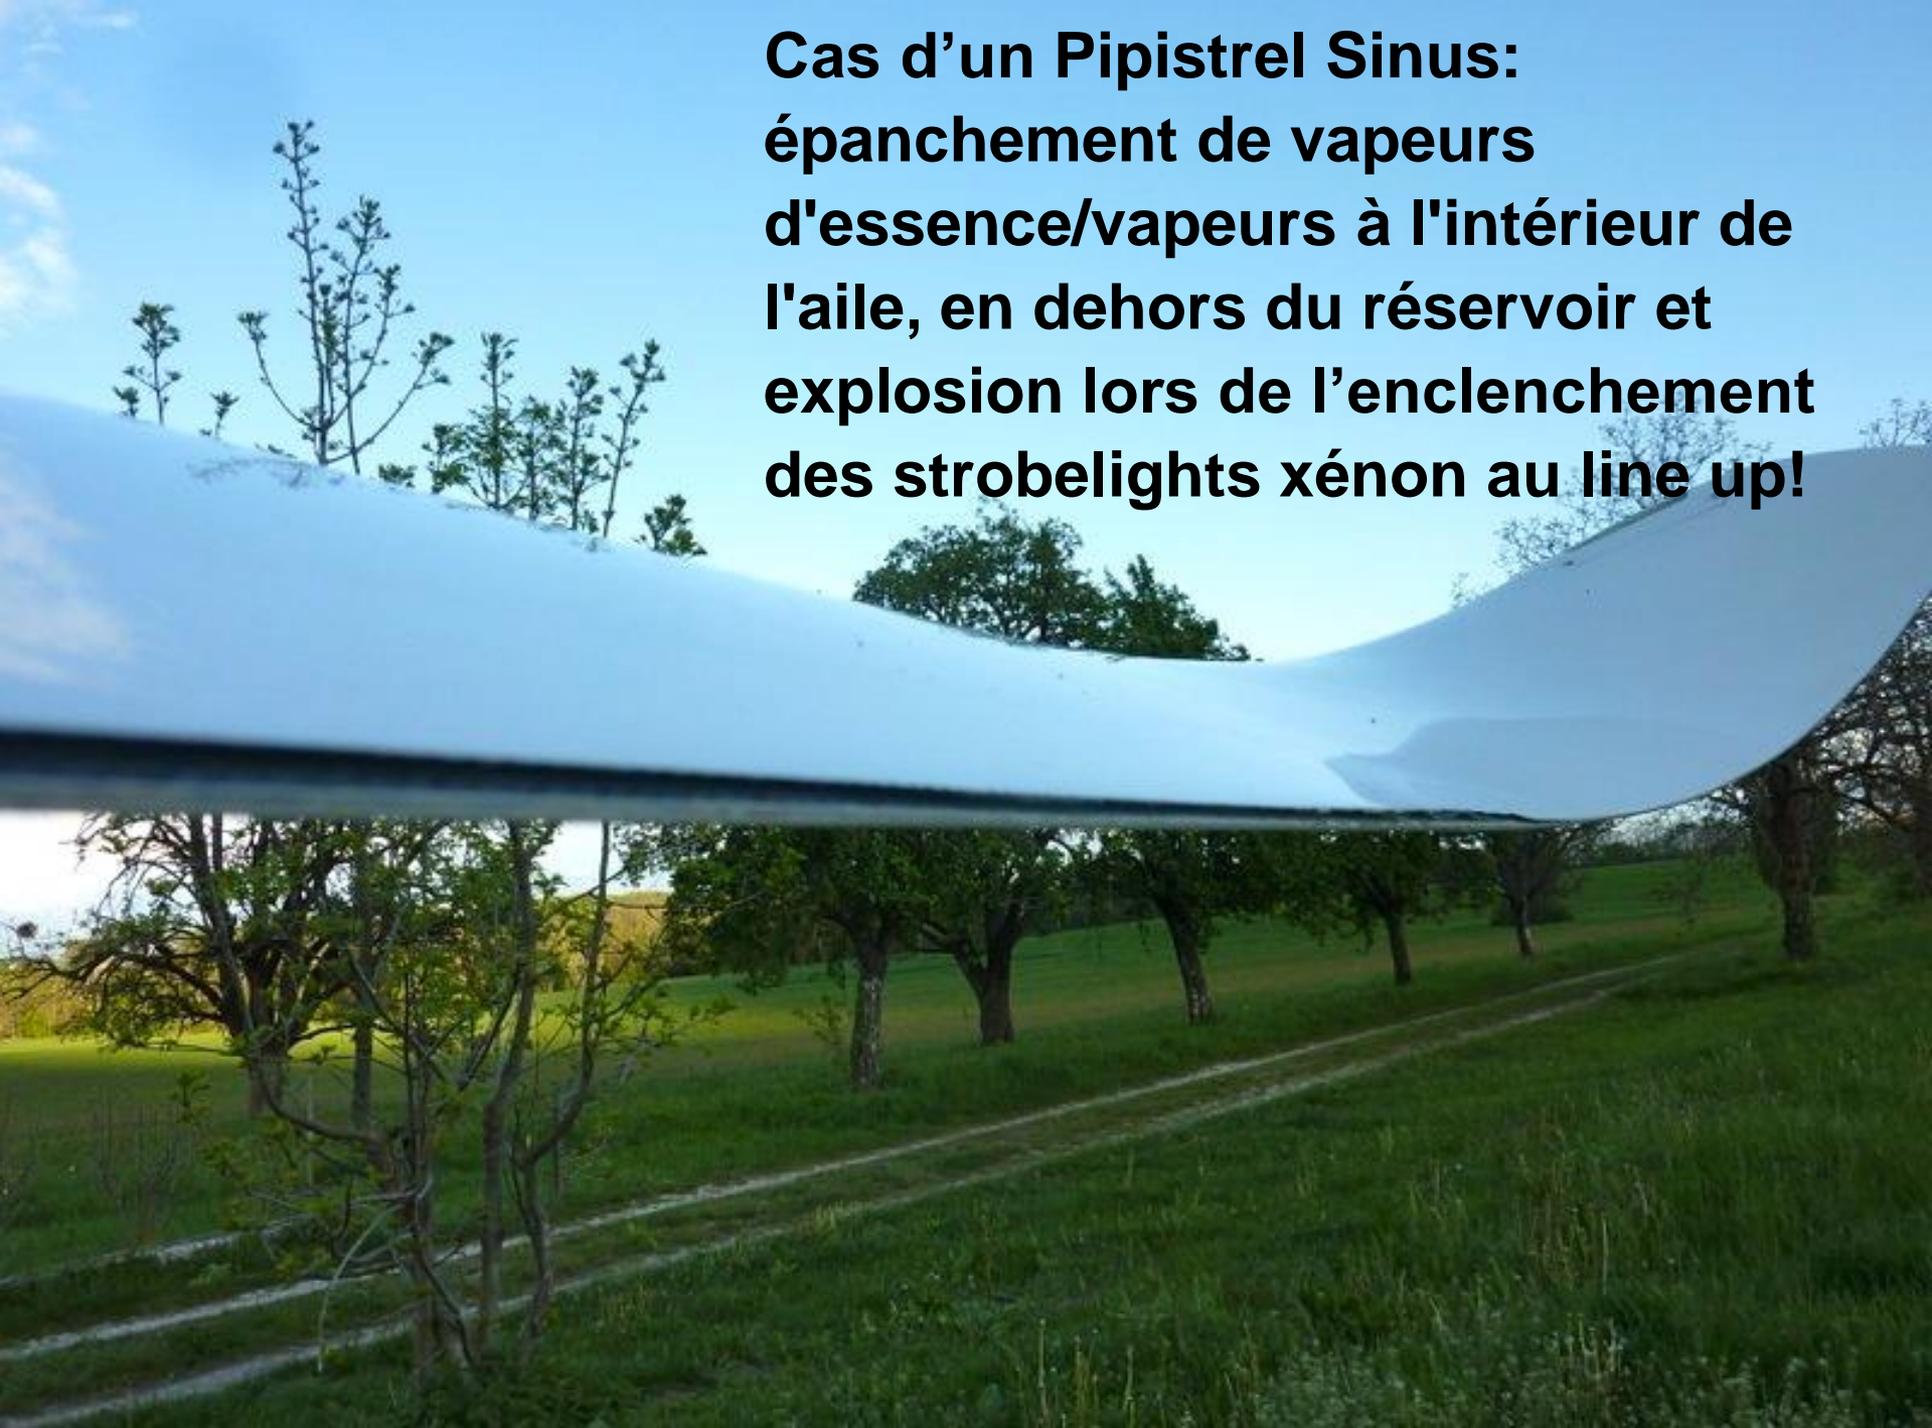
**Cas d'un Pipistrel Sinus:
épanchement de vapeurs
d'essence/vapeurs à l'intérieur de
l'aile, en dehors du réservoir et
explosion lors de l'enclenchement
des strobelights xénon au line up!**

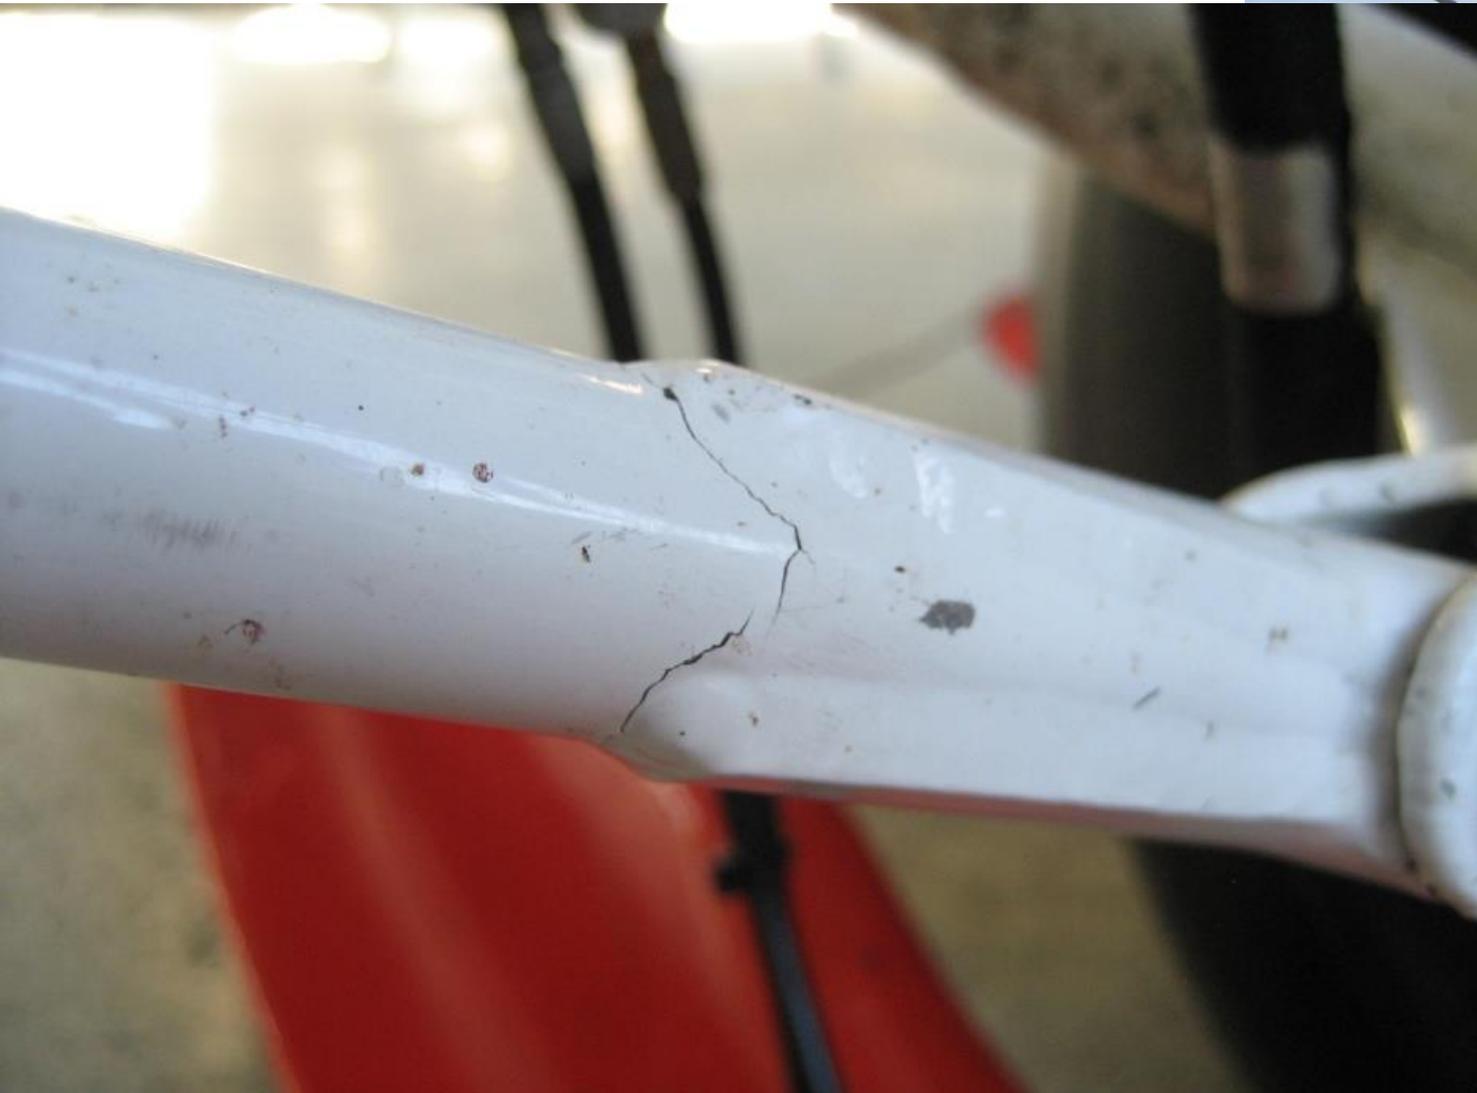
Fissures du métal ou fissures de la peinture ?

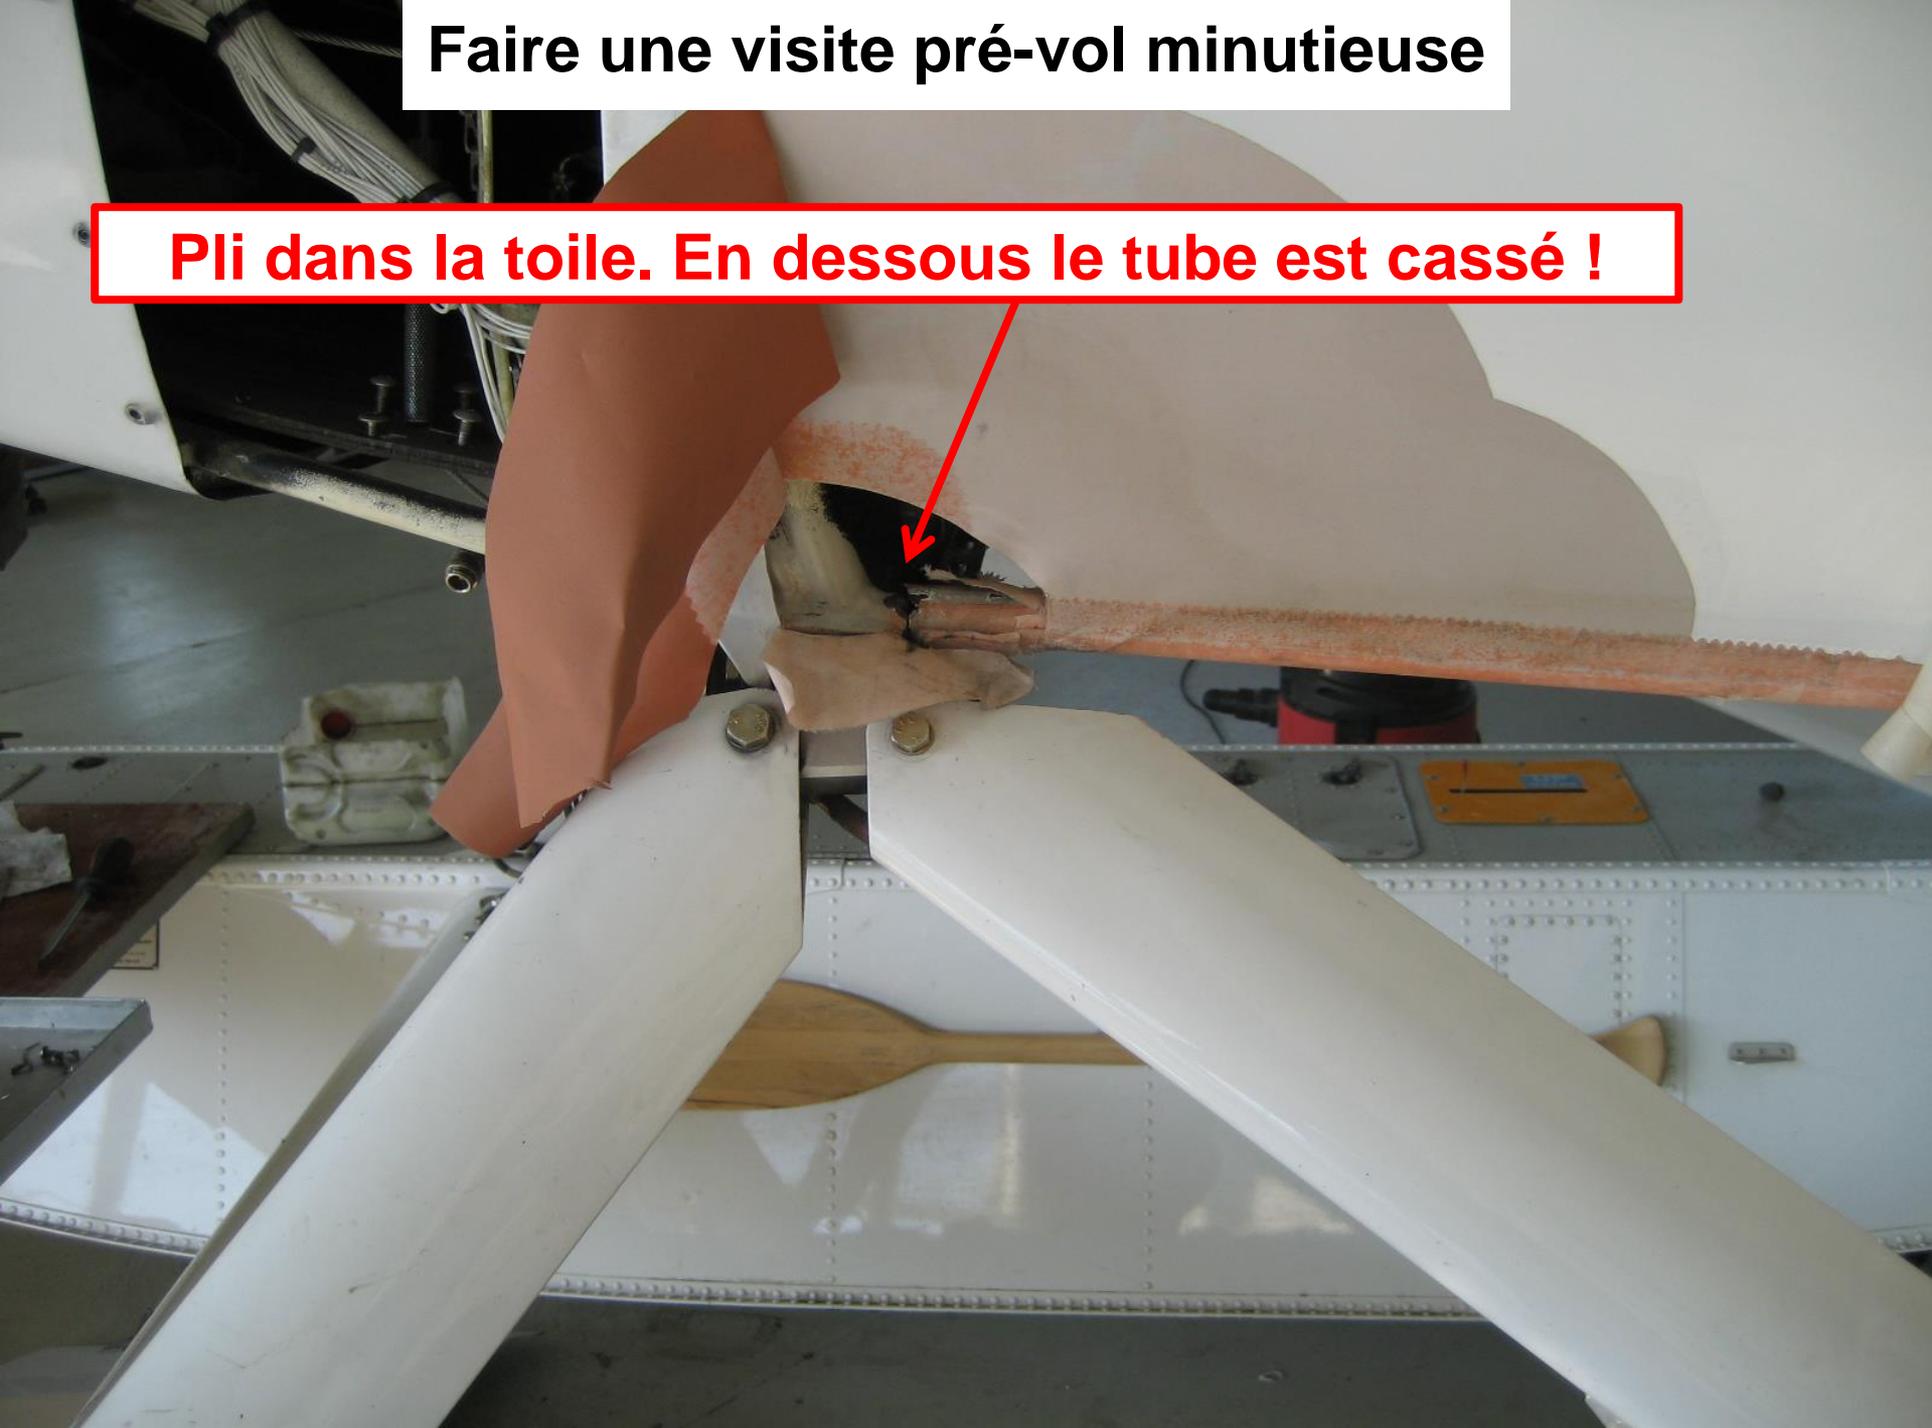
Pli dans la toile. En dessous le tube est cassé !

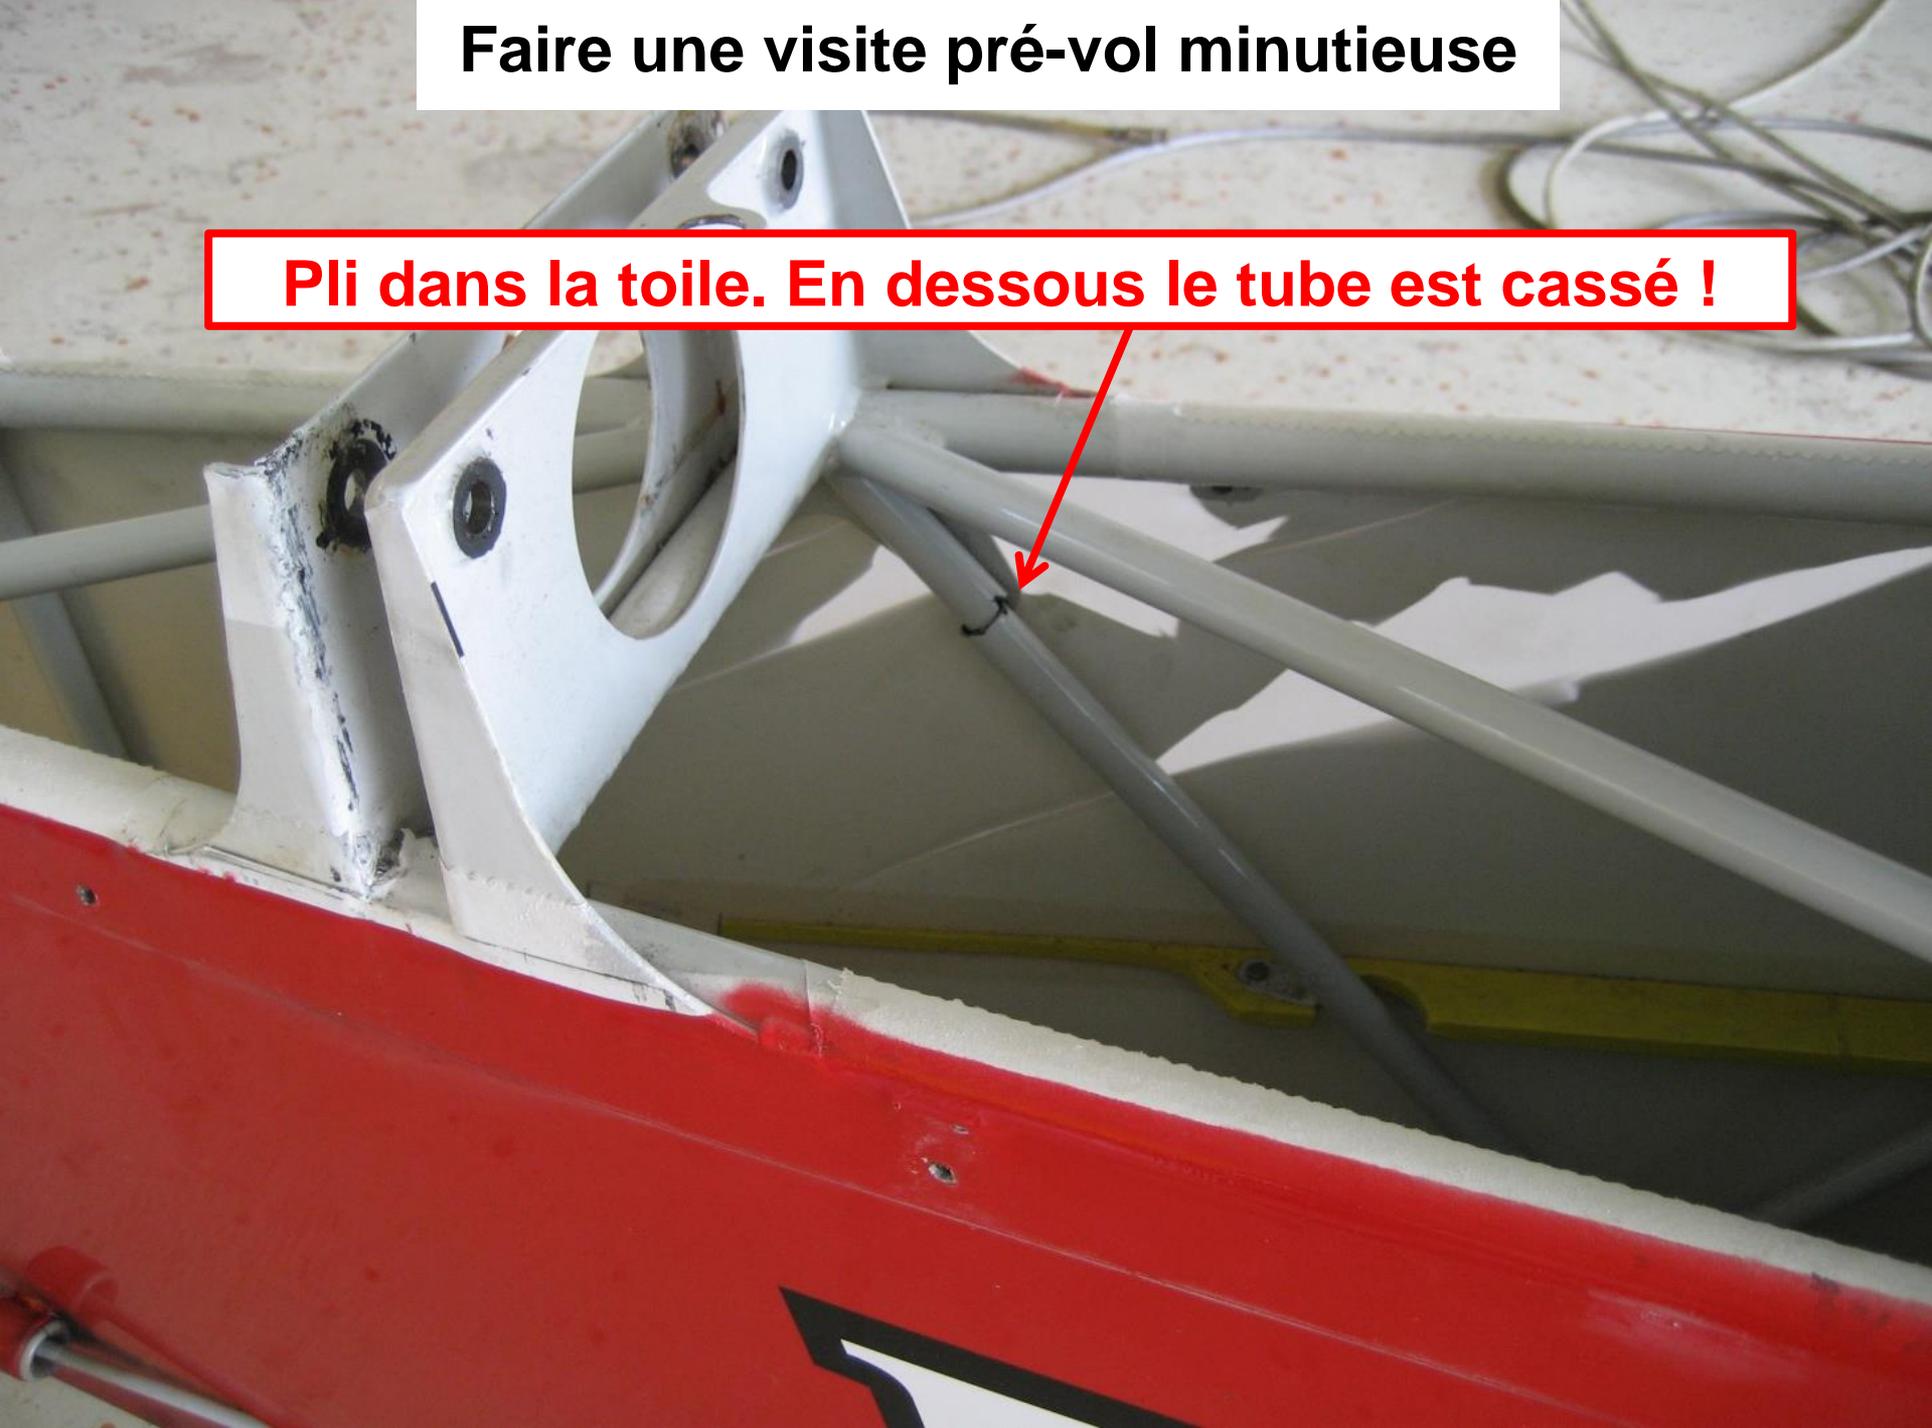
Pli dans la toile. En dessous le tube est cassé !

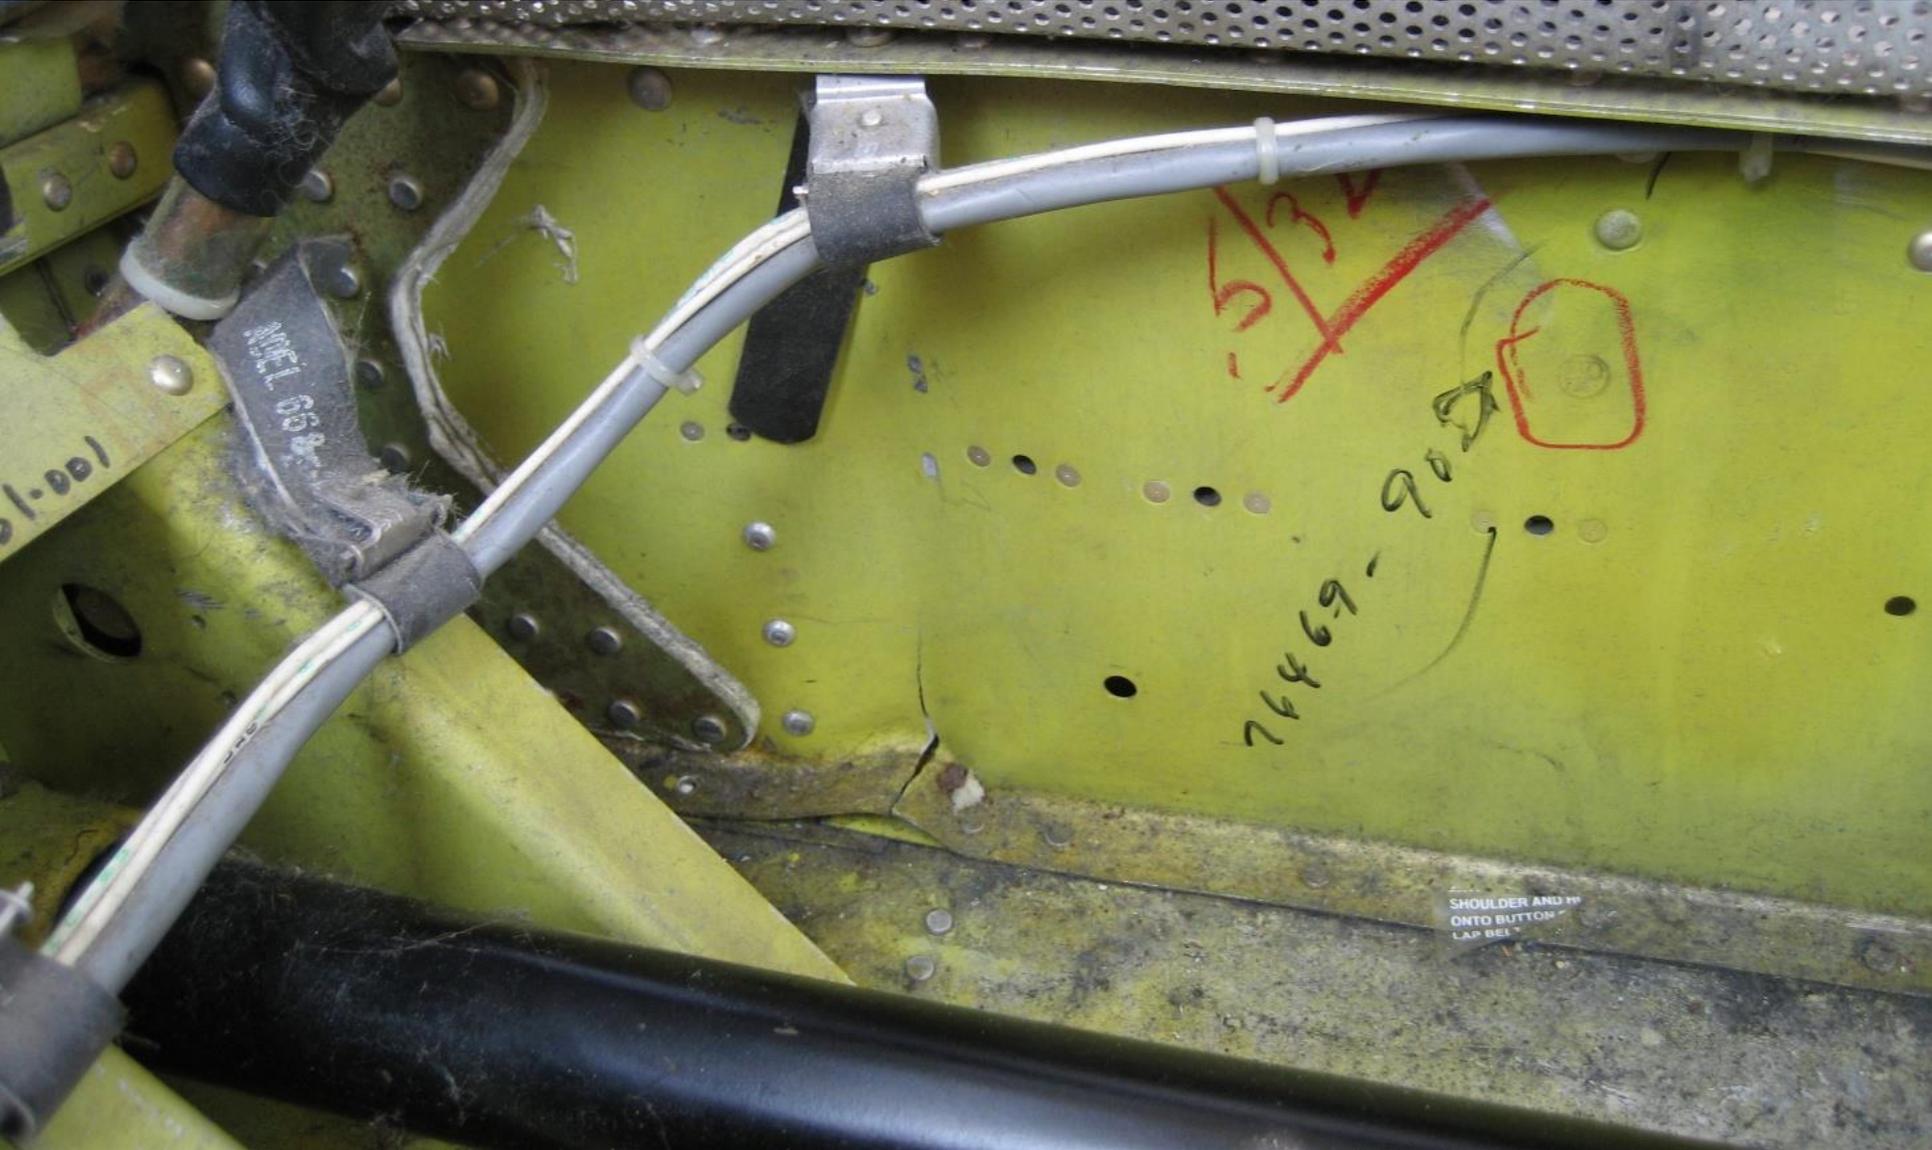
Fissure du longeron d'attache arrière de l'aile découvert lors de la maintenance. Le pilote a touché un piquet vers le saumon d'aile et l'avion a continué à voler pendant 40h....

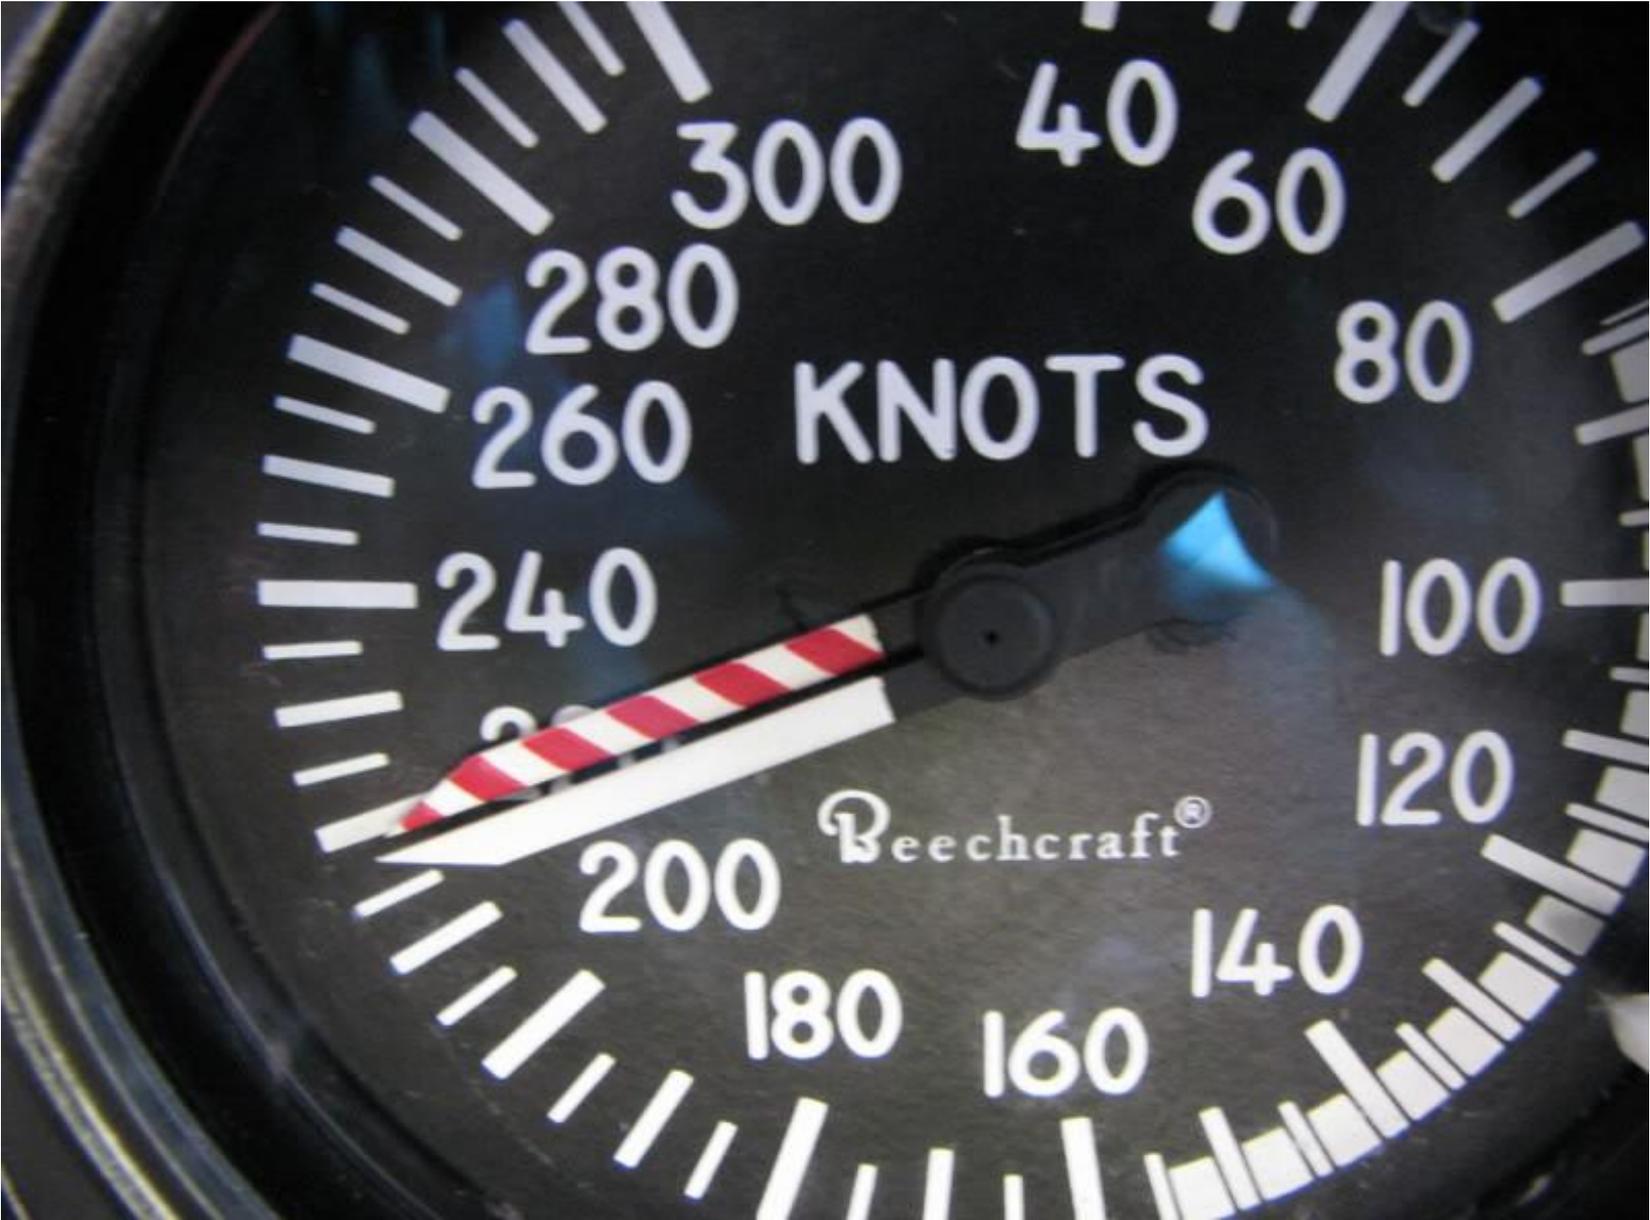
**Indicateur de vitesse d'un avion à turbine certifié selon
FAA FAR-23 / EASA CS-23: Beechcraft King Air**
