THÉORIE PPL (A)

080 Principes du vol

7. Limites d'exploitation partie 1

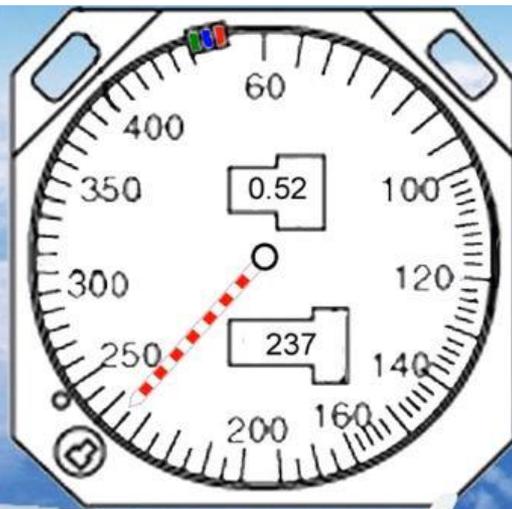
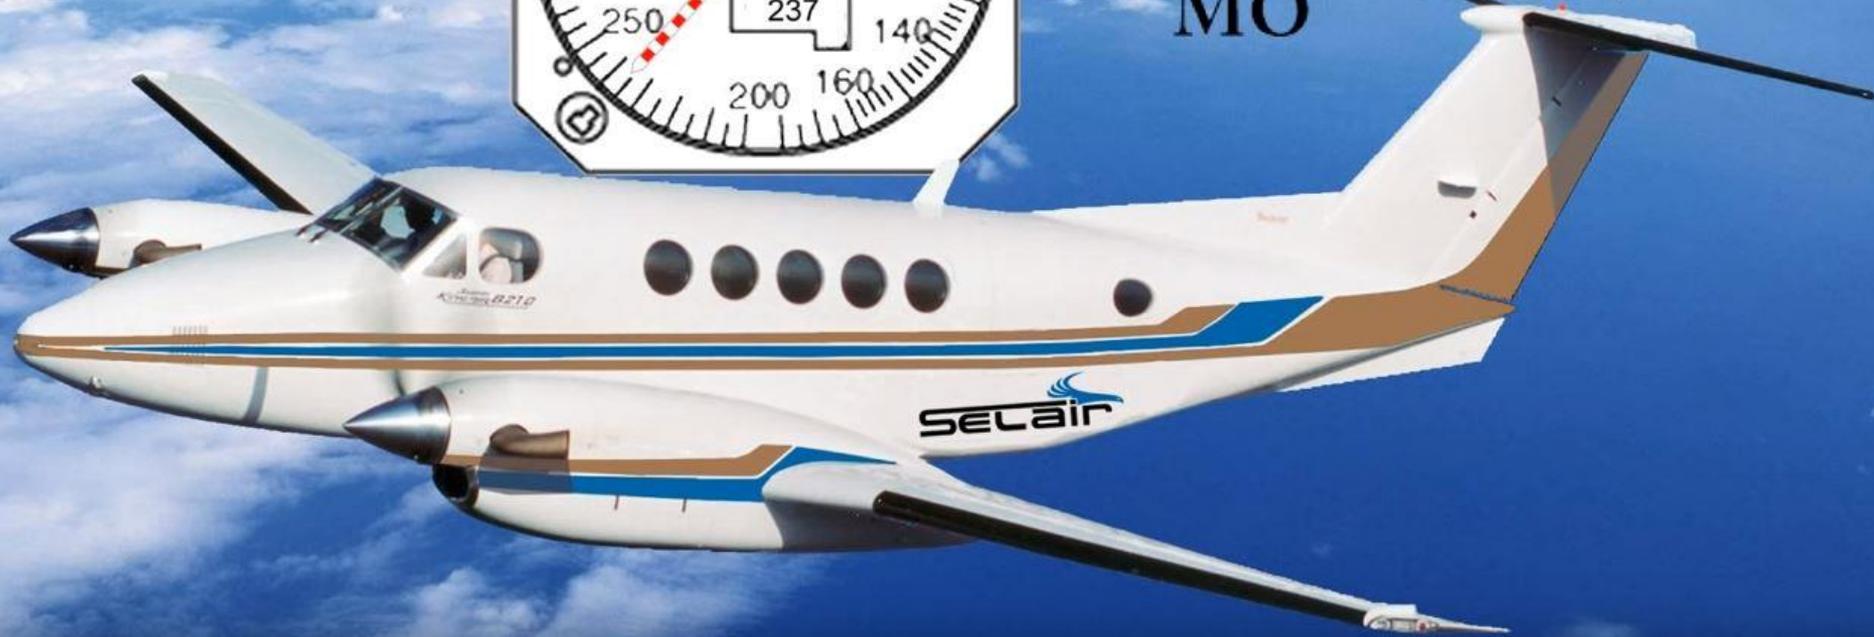
V_{MO} / M_{MO} : Maximum Operating Speed / Mach Maximum

V_{MO} est la vitesse qui ne doit pas être dépassée délibérément dans aucun régime de vol.

V_{MO} ne doit pas être plus élevée que V_C (rappel: rafales de +/- 50ft/s définition de la V_{NO} pour nos avions à pistons)

$$V_{MO} = 259 \text{ KCAS}$$

$$M_{MO} = 0.52$$

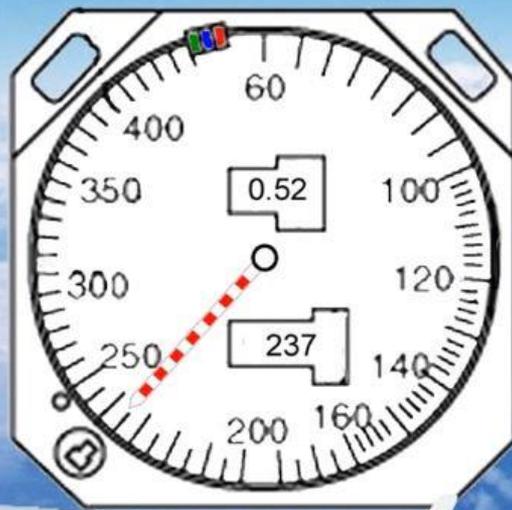
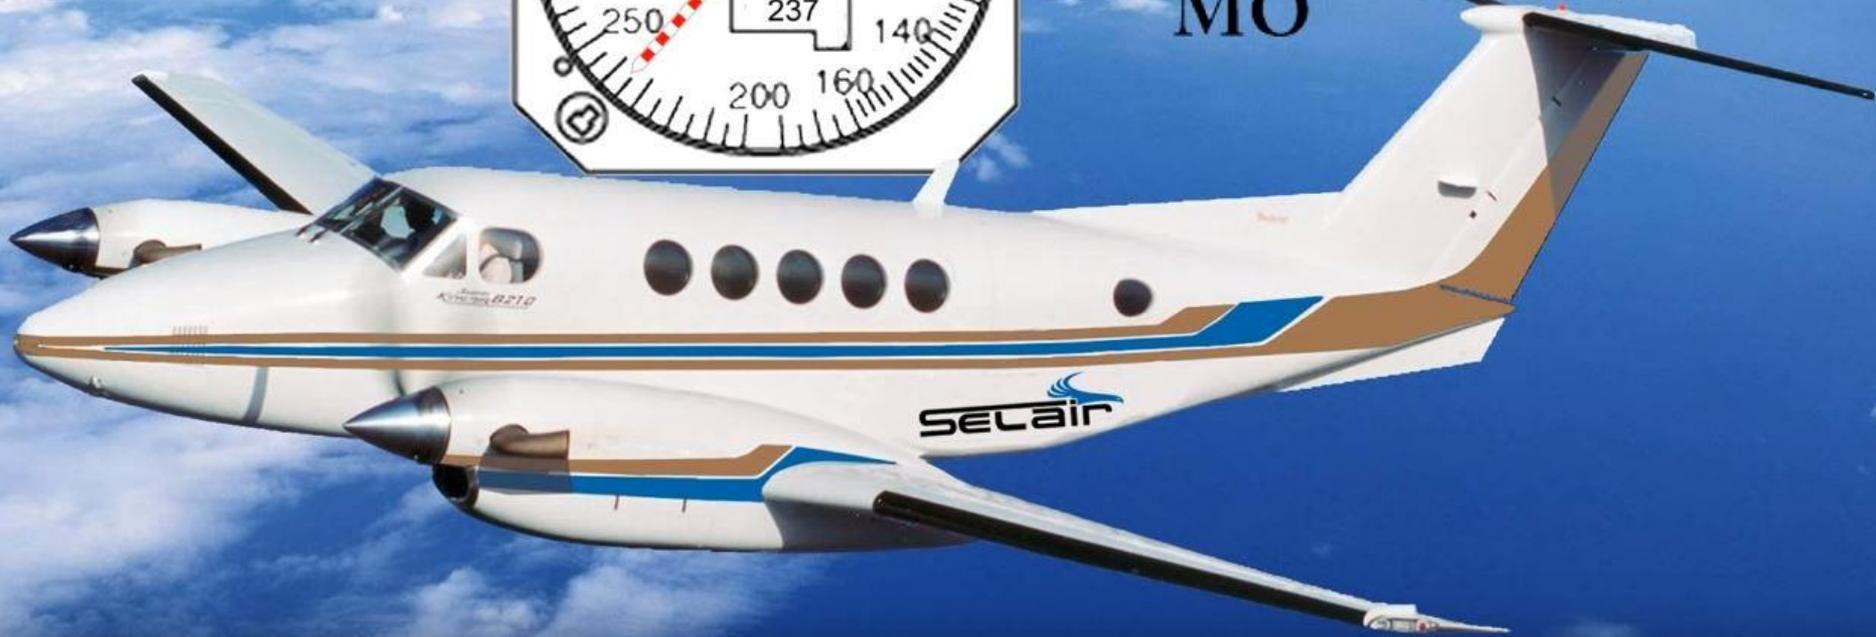
Les avions à turbine certifiés CS23 et les avions de ligne sous CS25 n'ont tout simplement pas de secteur jaune !

Leur domaine d'utilisation s'arrête à la limite supérieure du domaine normal d'utilisation, correspondant à l'arc vert sur nos aéronefs légers

$$V_{MO} = 259 \text{ KCAS}$$

$$M_{MO} = 0.52$$

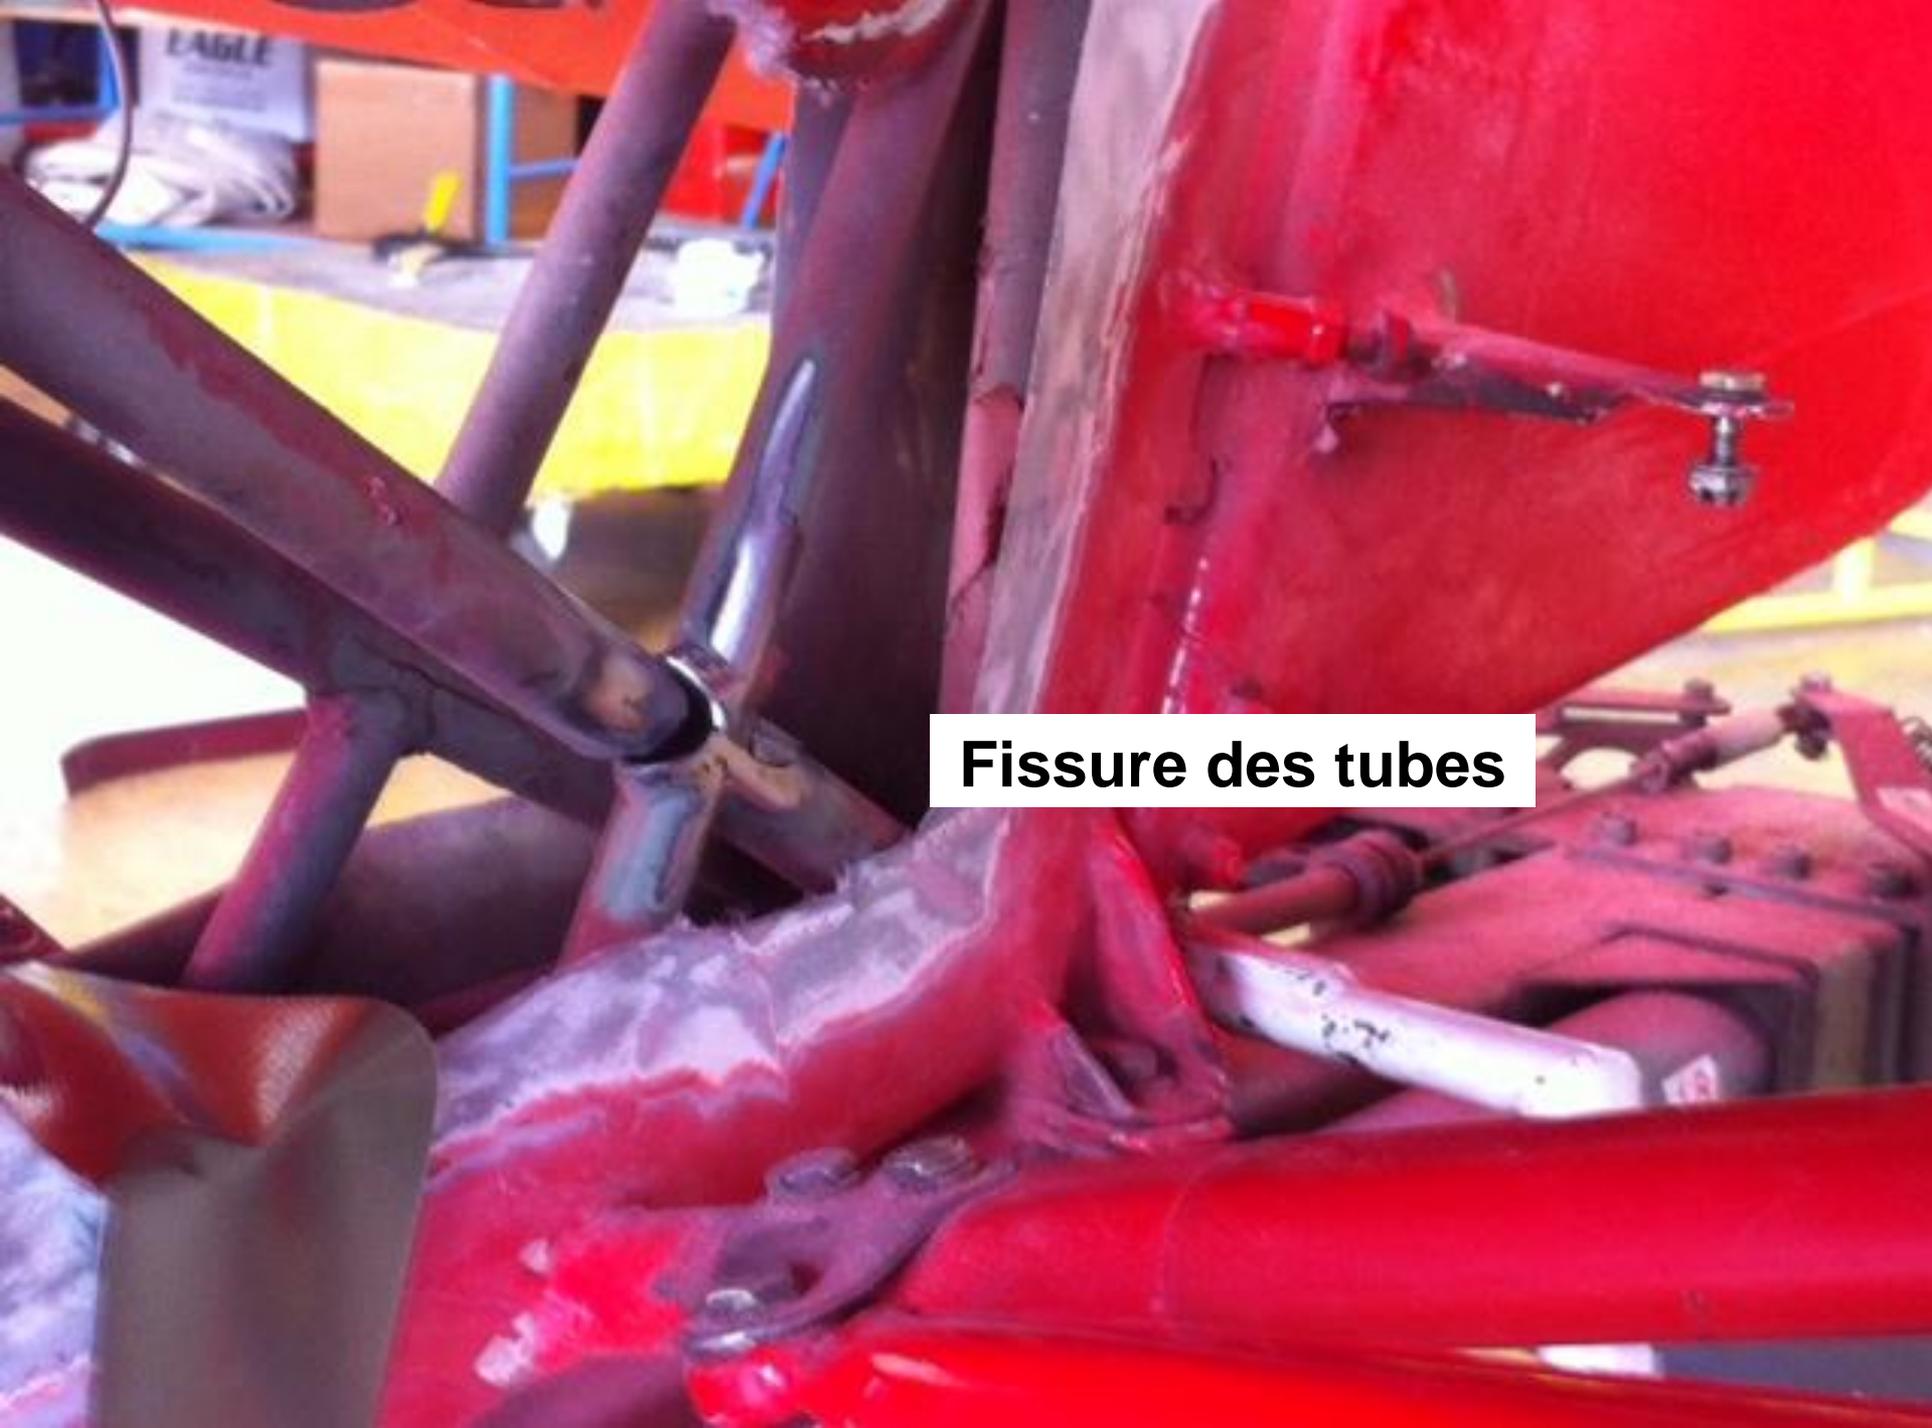
Fissure des tubes

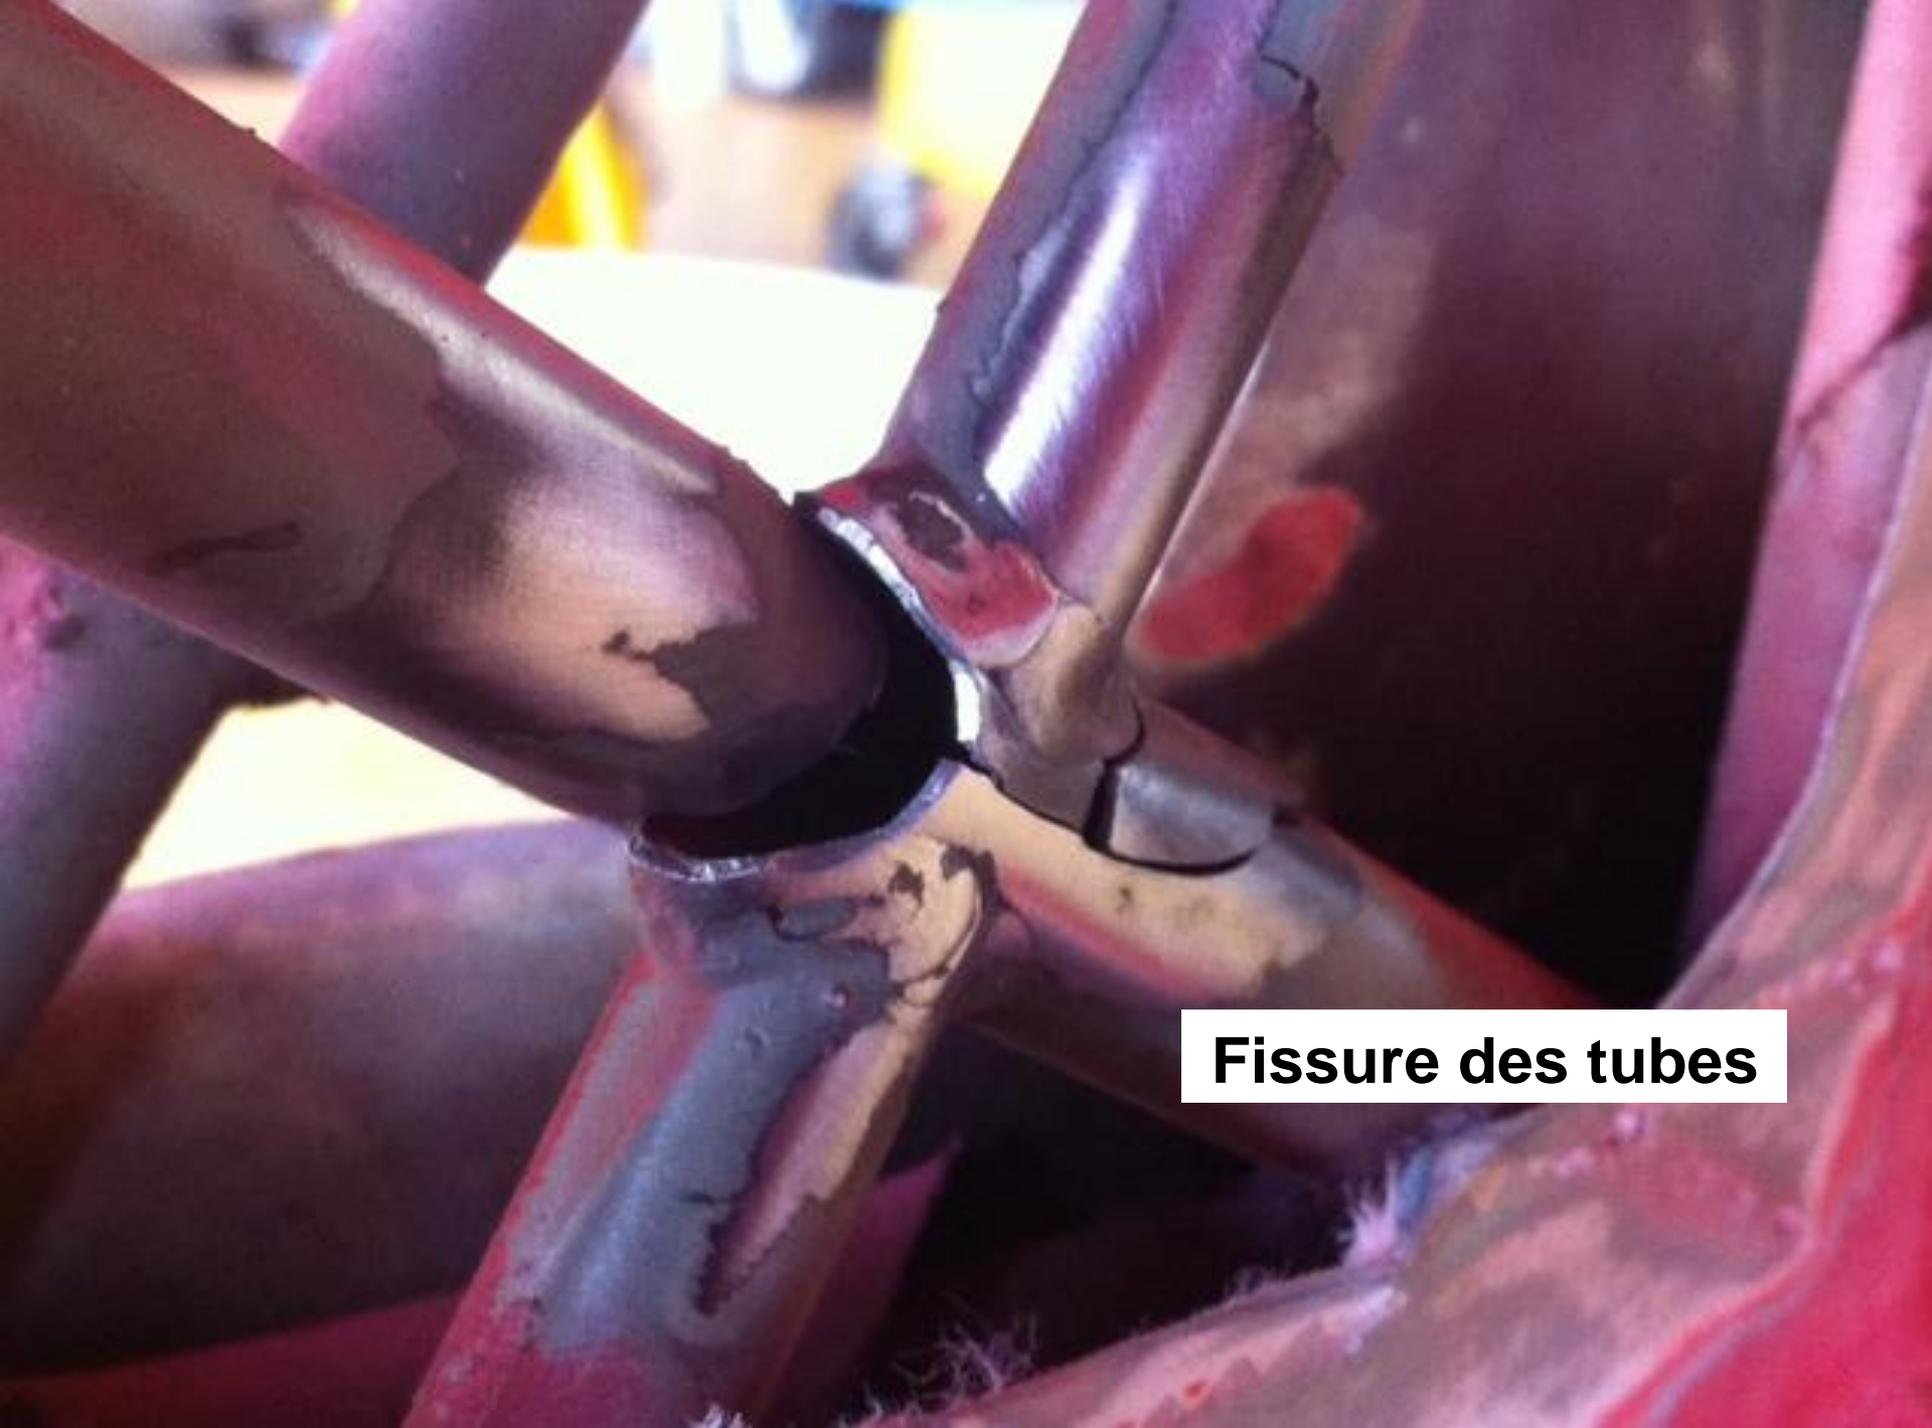
Fissure des tubes

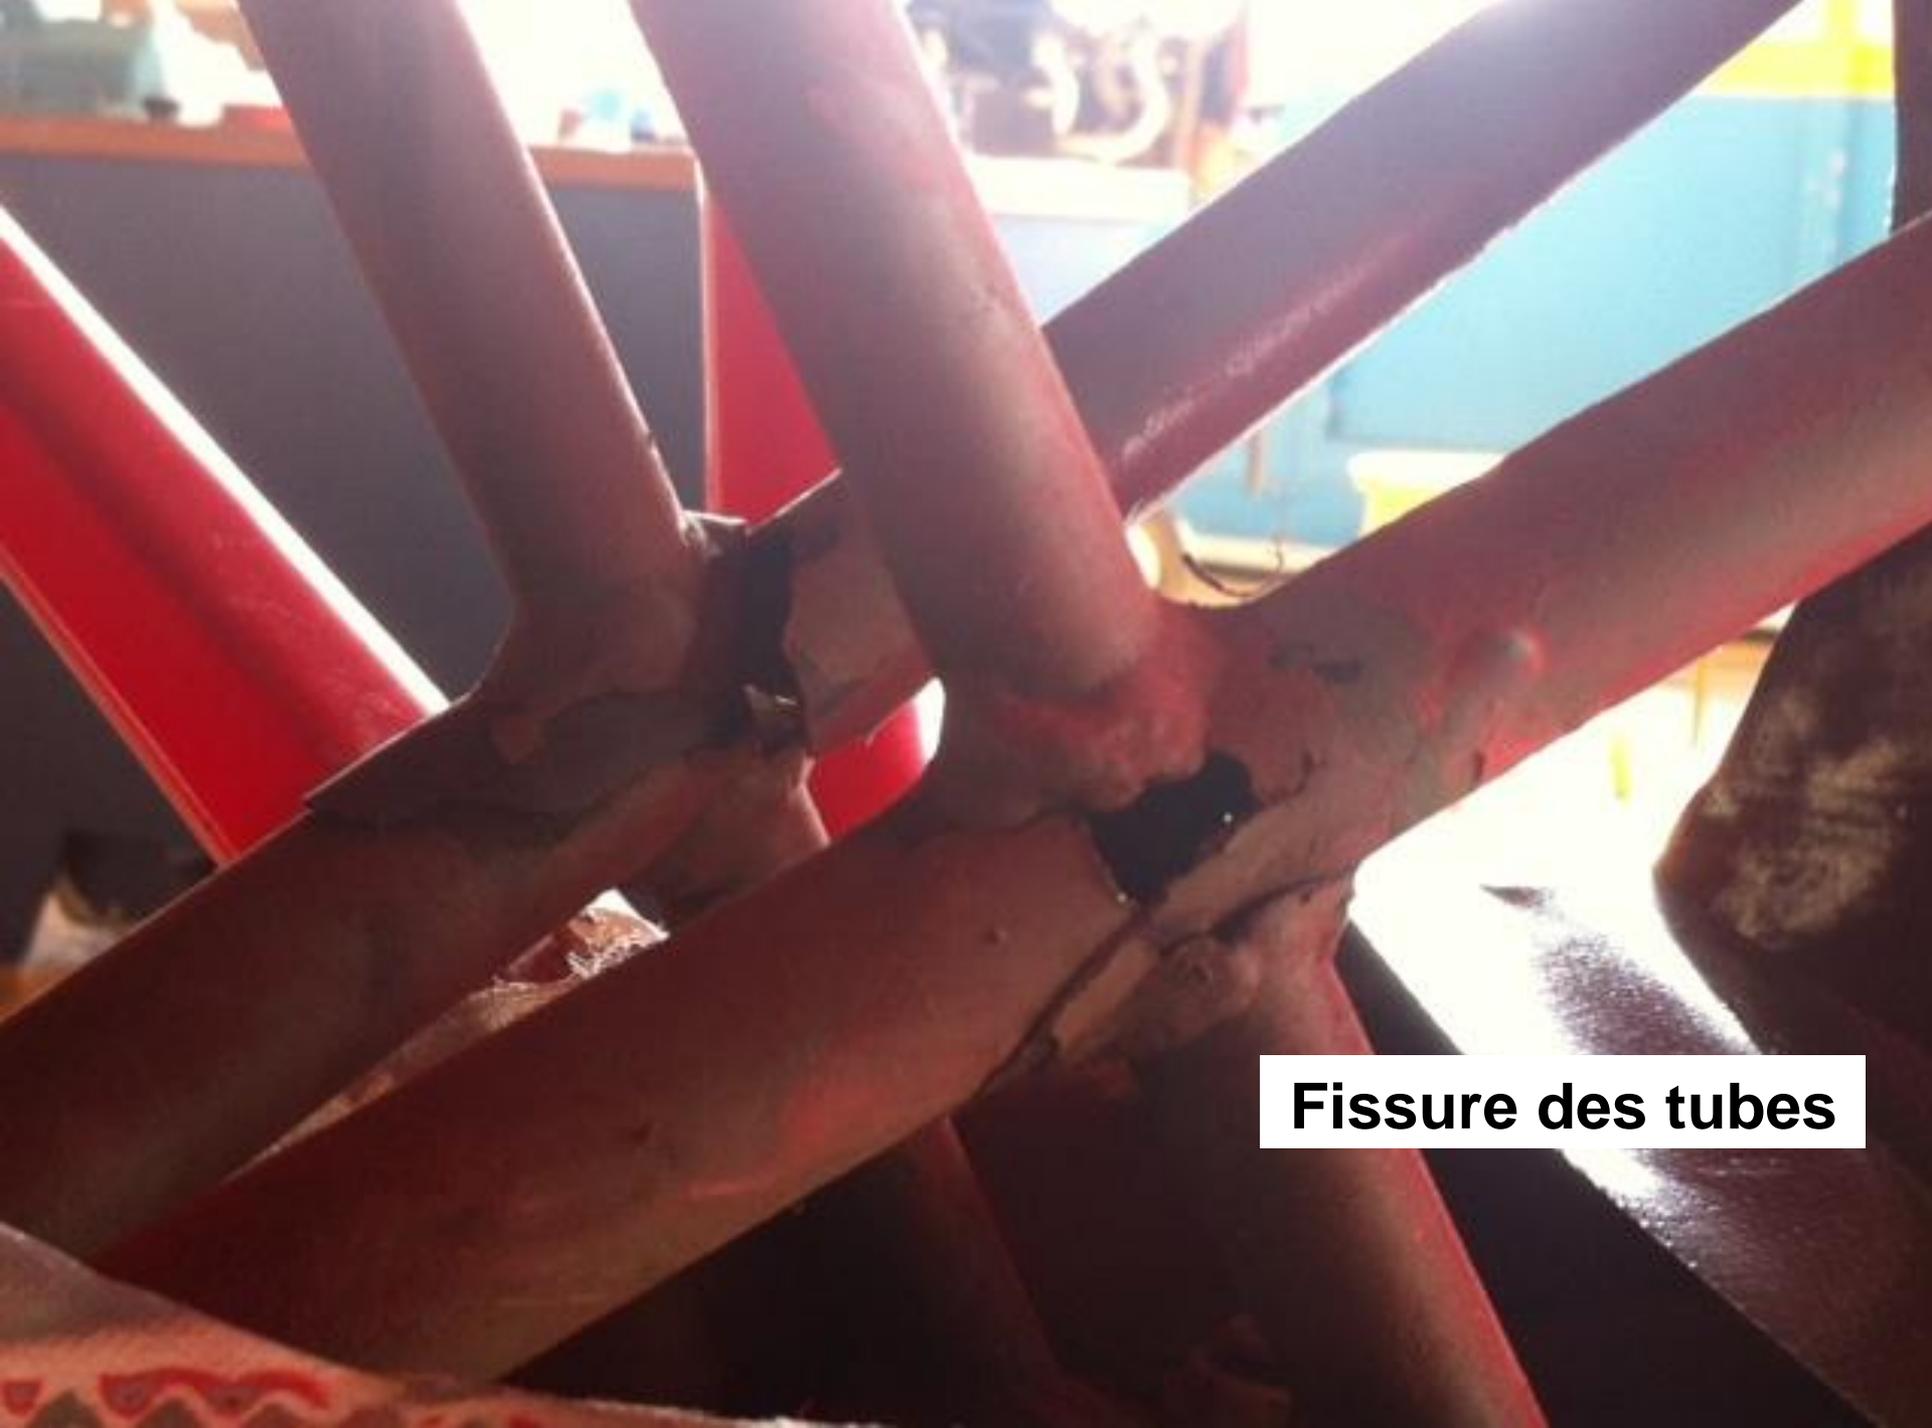
Fissure des tubes

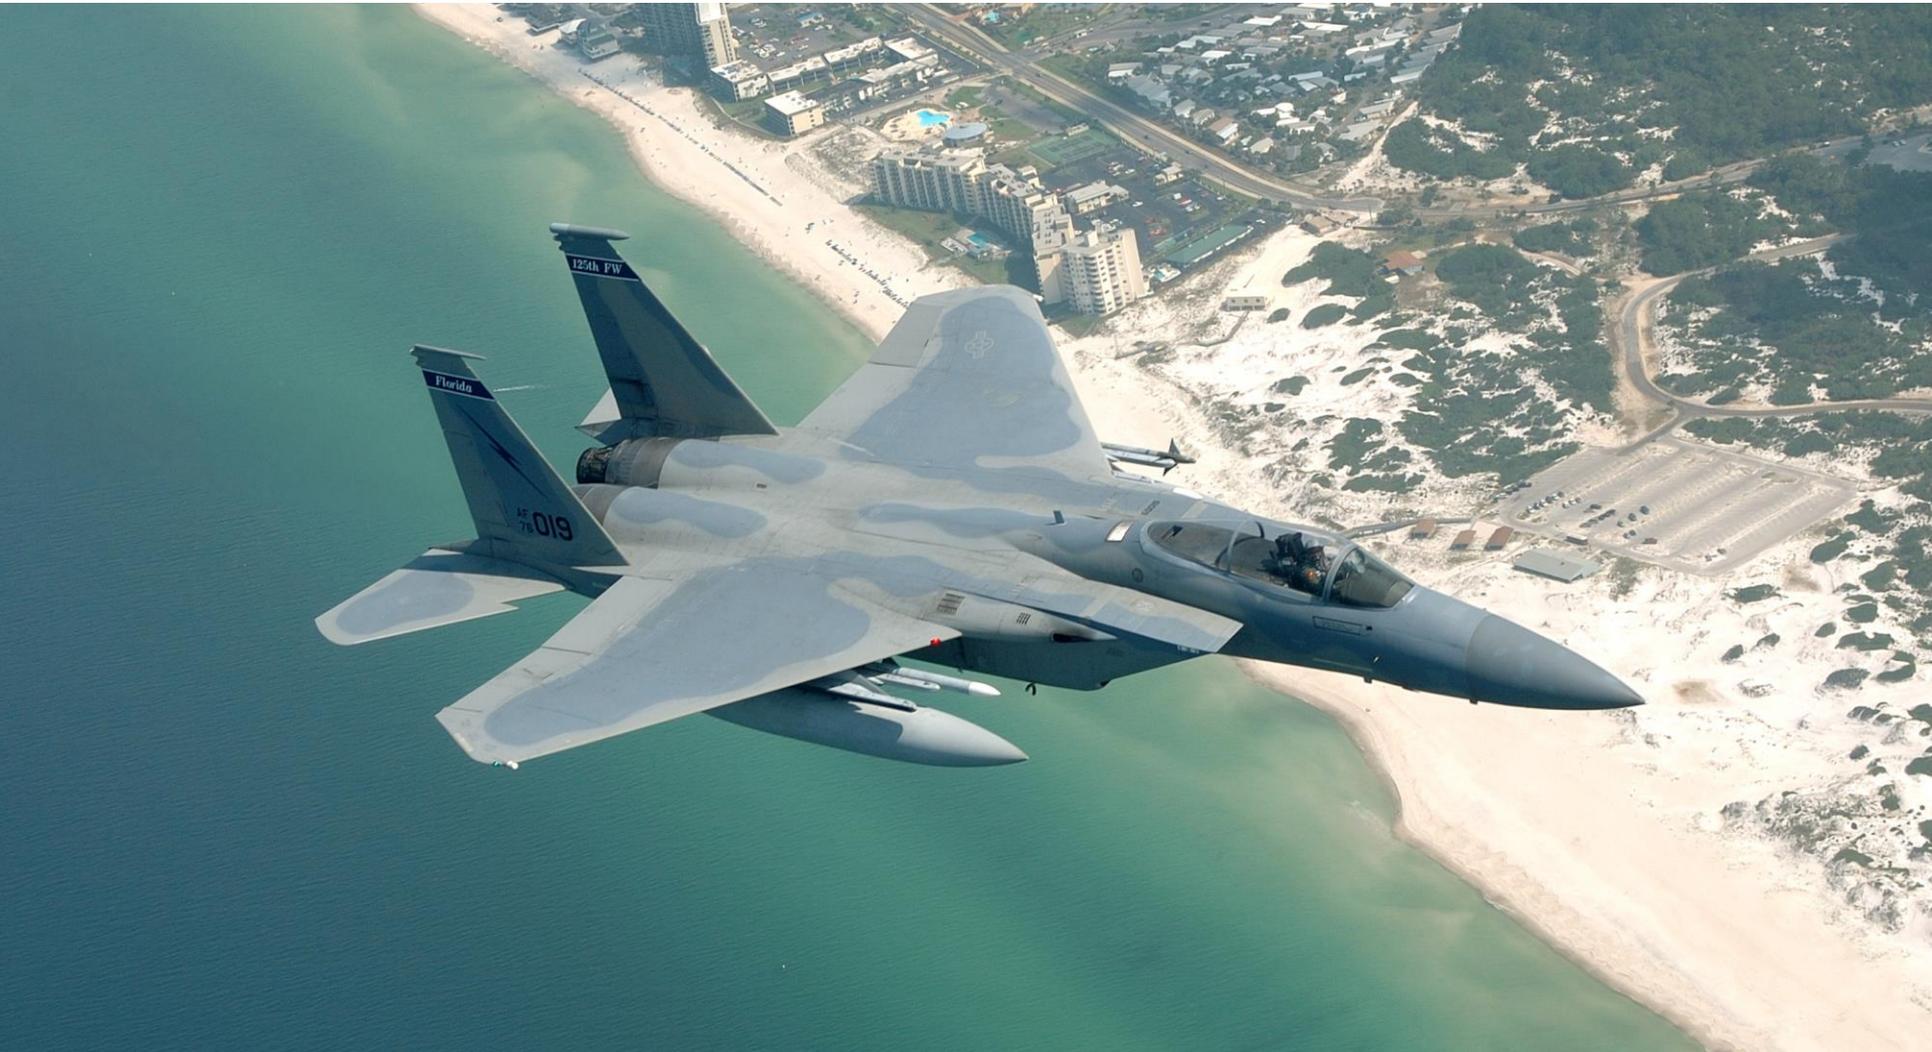
- **F-15C, Air National Guard, St-Louis, Missouri, 2 novembre 2007**
- **Rupture structurelle d'un longeron du fuselage**
- **Le pilot parvient à s'éjecter, mais blessé , il ne pourra plus voler à nouveau (pilote de ligne, milicien)**
- **Il fera un procès à Boeing (constructeur)**

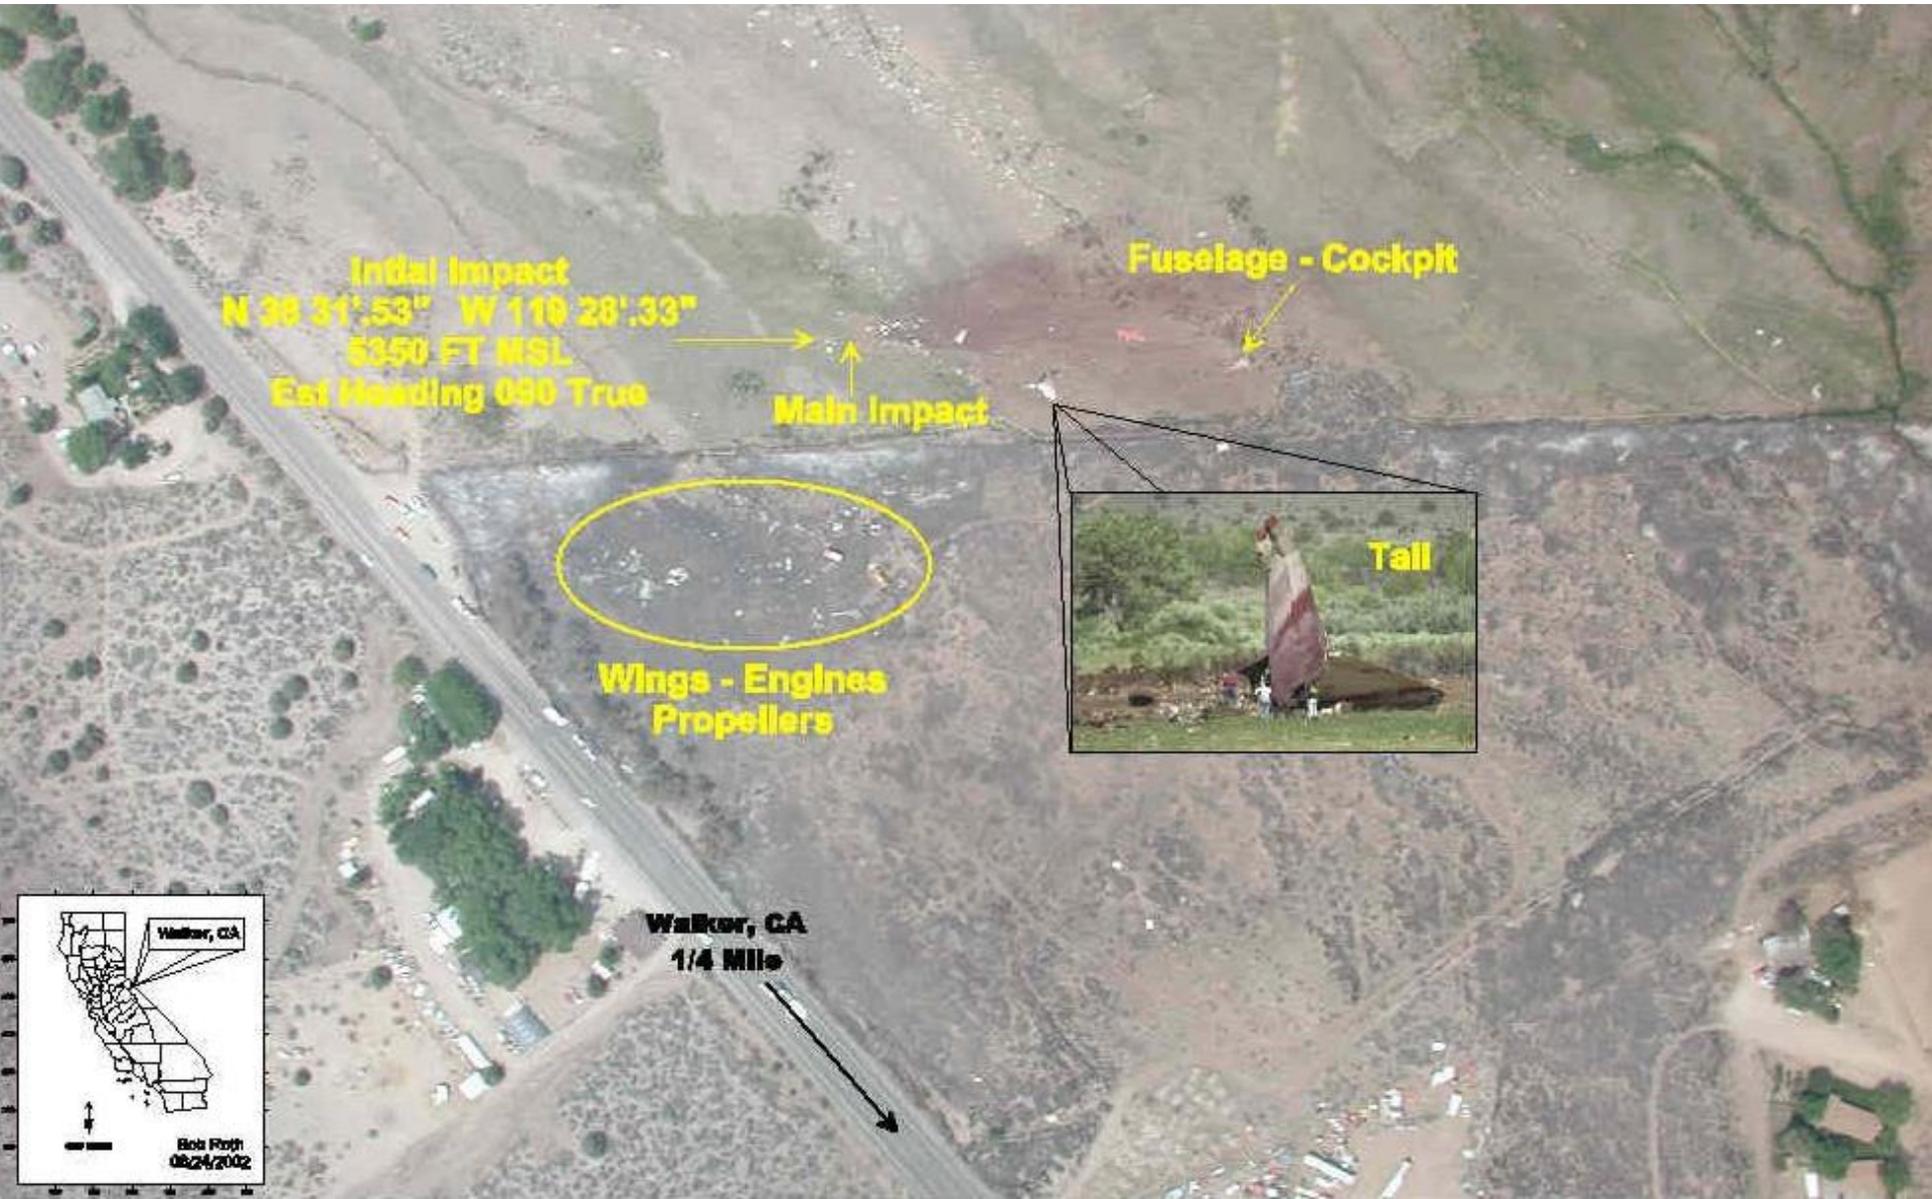
«Le facteur de charge estimé au moment de la séparation de l'aile était de 2.4 g, **en dehors de la limite de facteur de charge de manoeuvre** de 2.0 g avec volets sortis»

«La présence de **rafales de vent ou de turbulences nécessiteraient des corrections additionnelles du facteur de charge subi.**»

«L'avion était opéré à 146 noeuds, **juste en-dessous de sa vitesse limite** de 150 noeuds»

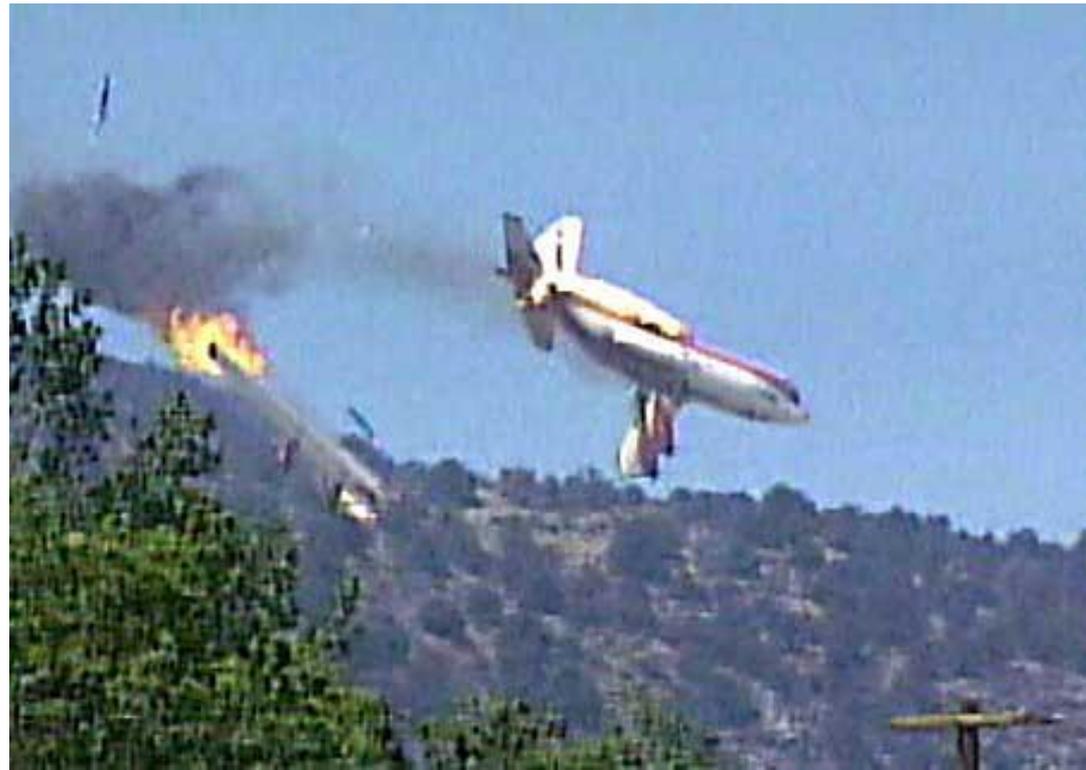
“Les programmes d’enregistrement des paramètres ont montré que les **opérations de lutte anti-incendie sont bien plus sévères** que les opérations logistiques militaires typiques. Par conséquent les aéronefs opérant dans ce rôle **devraient être inspectés à des intervalles 12 fois plus fréquents** que lorsqu’ils sont engagés dans des opérations de transport courantes, afin de répondre aux exigences des dommages tolérés”.
